# 【改善箇所説明図 ③】

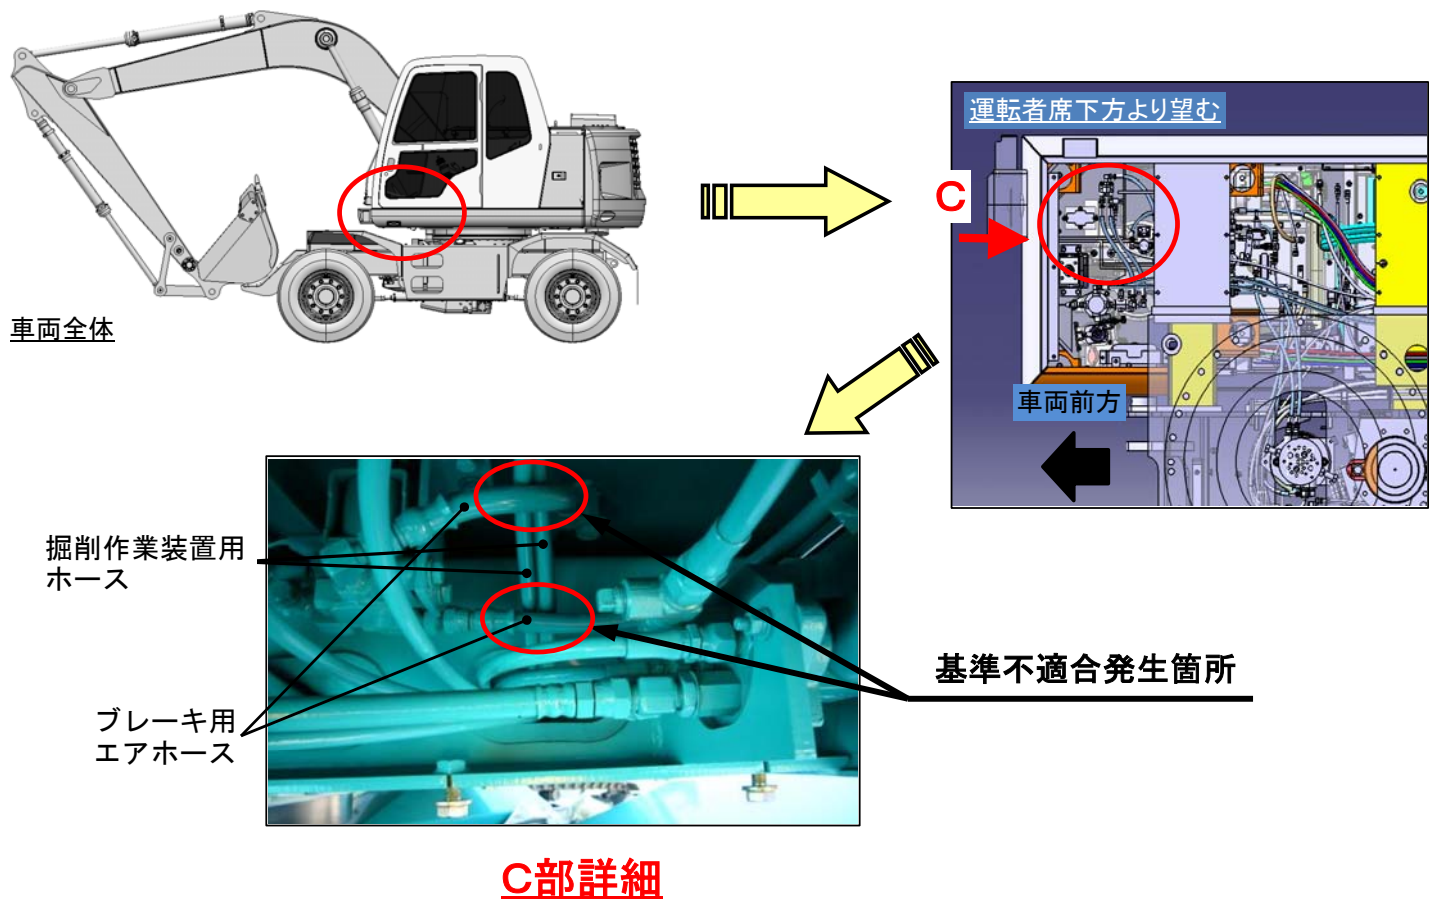
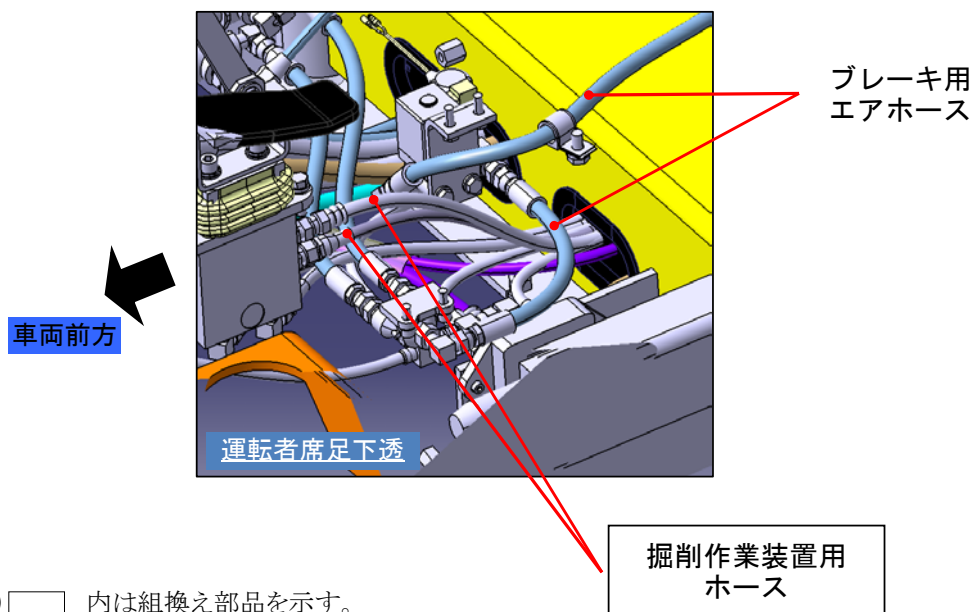
掘削作業装置用ホースの配置が不適切なため、ブレーキ用エアホースと接触するものがある。そのため、そのままの状態で使用を続けると、車体の振動等によりエアホースが摩耗し、エアが漏れ、最悪の場合、制動力が低下するおそれがある。

全車両、ホースの配置を点検し、不適切なものは組み直す。また、ホースを点検し、摩耗しているものは新品と交換する。
