## 【改善箇所説明図 ④】

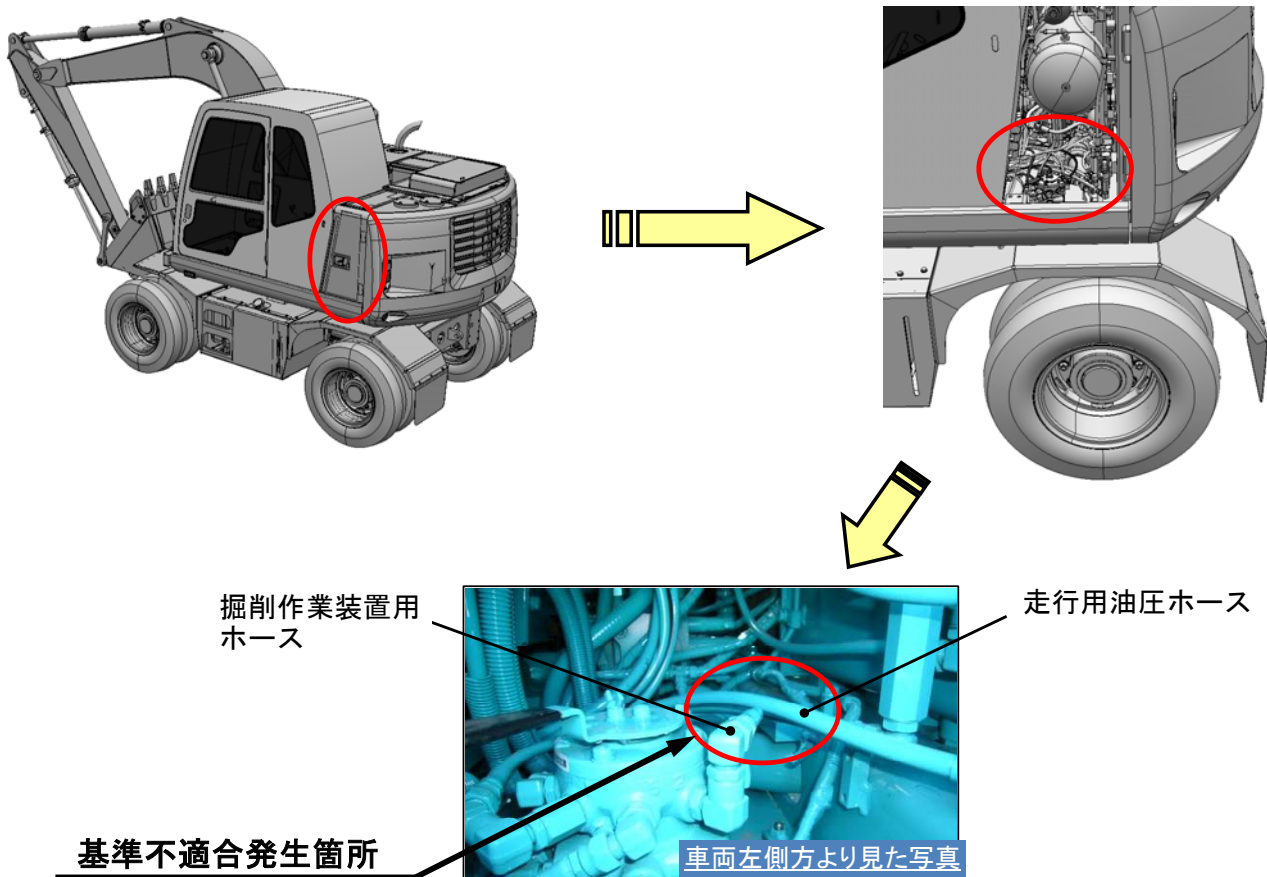
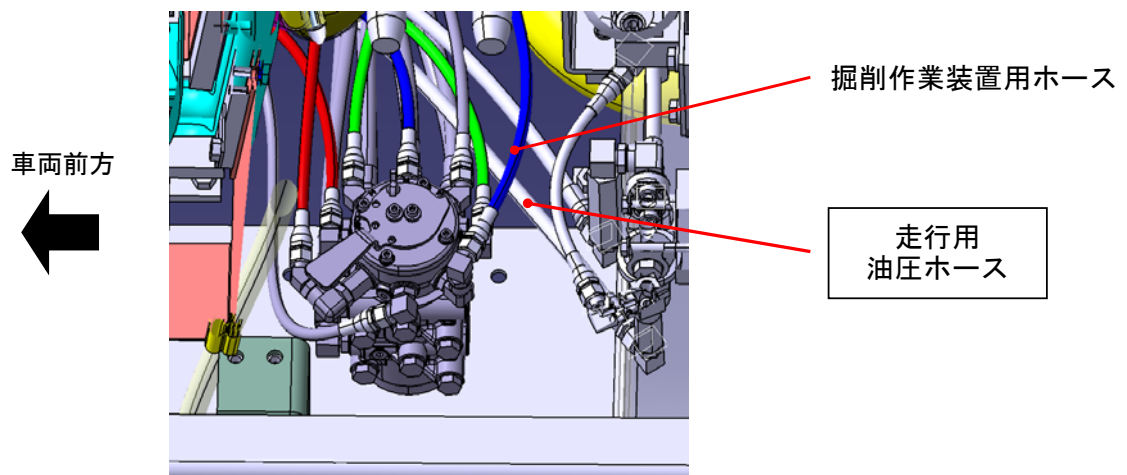
走行用油圧ホースの配置が不適切なため、掘削作業装置用ホースと接触するものがある。そのため、そのままの状態で使用を続けると、車体の振動等によりホースが摩耗し、作動油が漏れ、最悪の場合、走行できなくなるおそれがある。

全車両、ホースの配置を点検し、不適切なものは組み直す。また、ホースを点検し、摩耗しているものは新品と交換する。
