## 改善箇所説明図

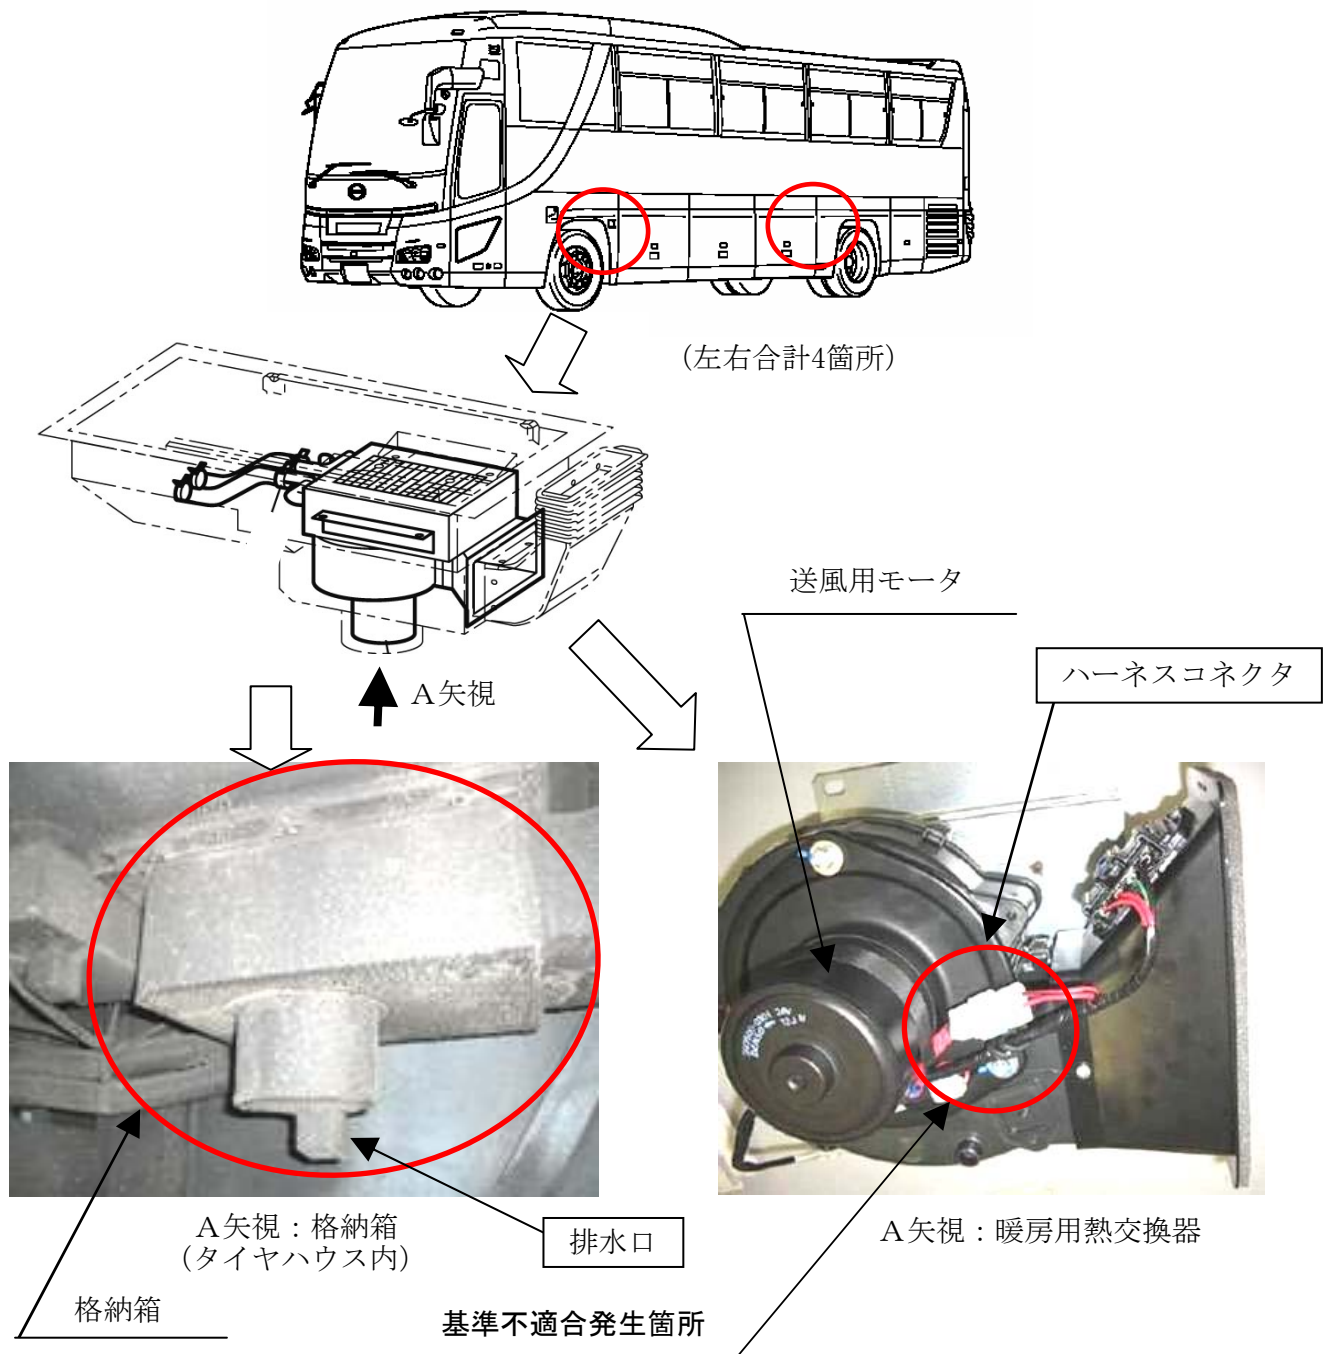
暖房用熱交換器の格納箱の防水構造が不適切なため、融雪剤を含んだ水分が侵入し、熱交換器の送風用モータのハーネスコネクタ部で漏電を起こす場合がある。そのため、そのまま使用を続けると、当該コネクタ部が発熱し、最悪の場合、ハーネスコネクタ部が発火するおそれがある。

全車両、暖房用熱交換器の格納箱にシール剤を追加するとともに、送風用モータのハーネスコネクタ部および格納箱の排水口を対策品と交換する。また、送風用モータを点検し、錆びている場合は新品と交換する。なお、対策品の供給に時間を要することから、暫定措置として、ハーネスコネクタ部を切り取り、ハーネスを直結する。

識別 : ネームプレートの下側右に黄色ペイントを塗布する。
