## 改善箇所説明図

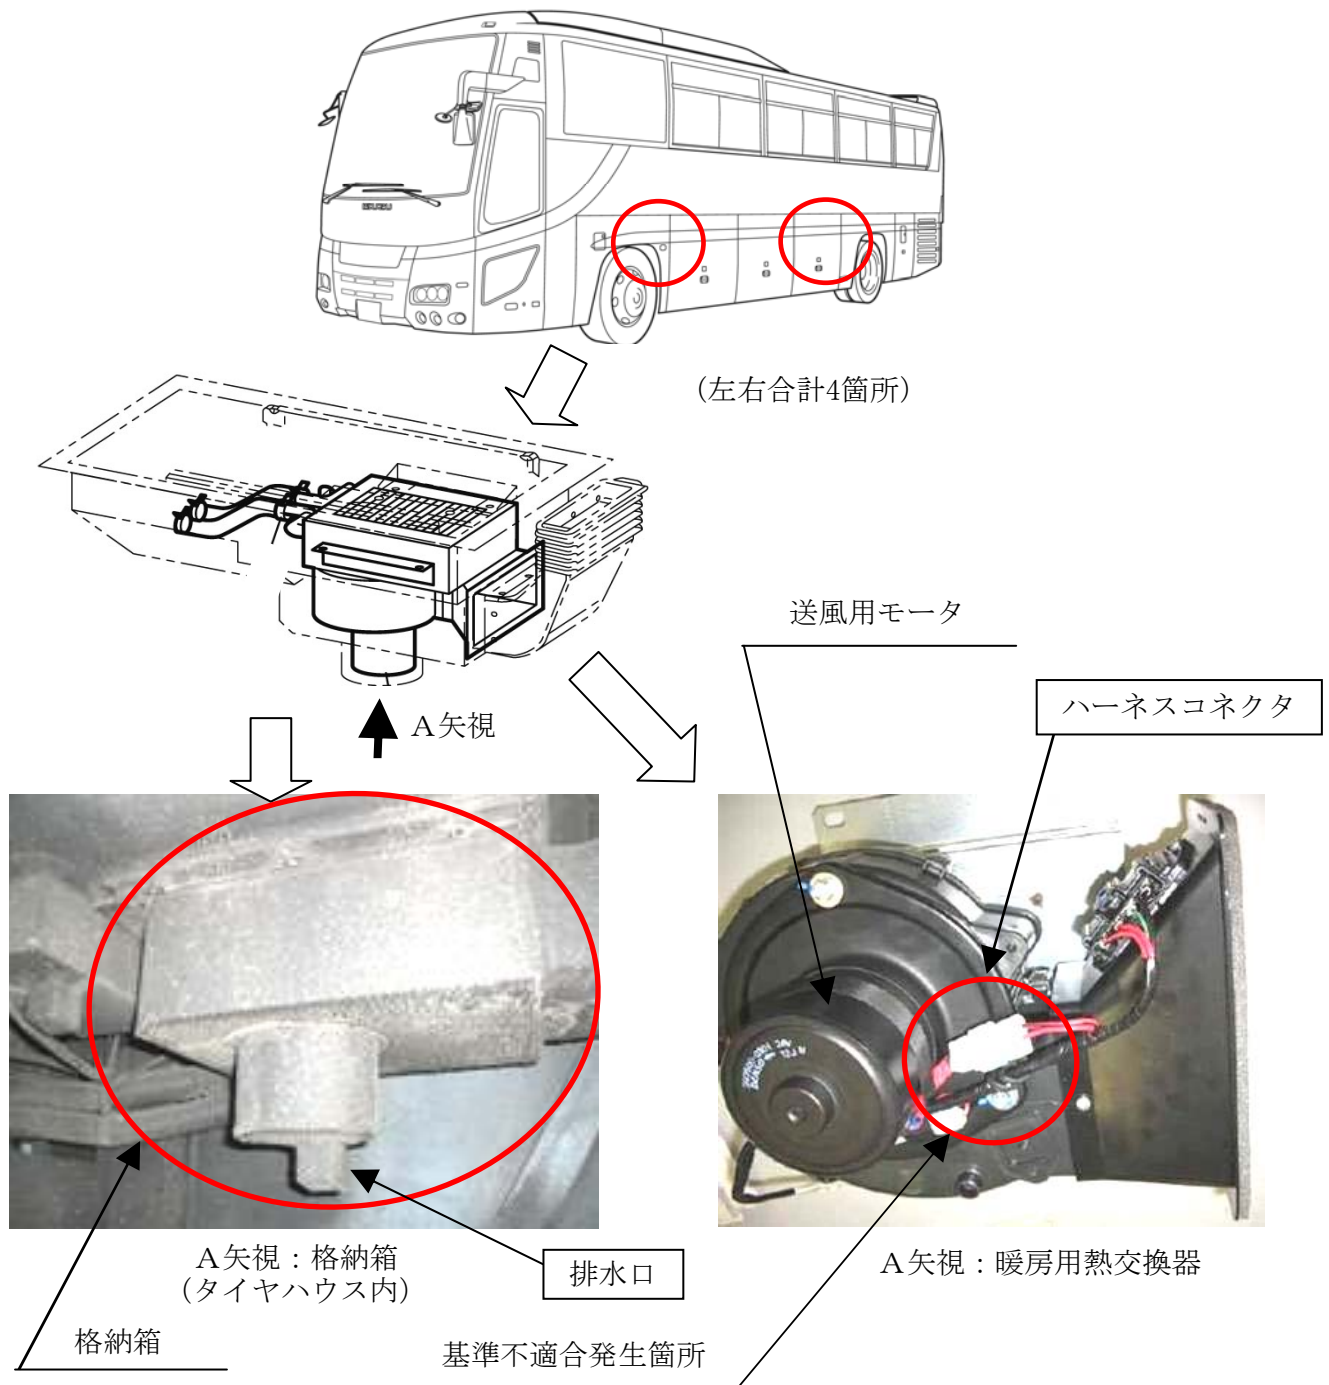
注：   部品は交換部品を示す。

暖房用熱交換器の格納箱の防水構造が不適切なため、融雪剤を含んだ水分が侵入し、熱交換器の送風用モータのハーネスコネクタ部で漏電を起こす場合がある。そのため、そのまま使用を続けると、当該コネクタ部が発熱し、最悪の場合、ハーネスコネクタ部が発火するおそれがある。

全車両、暖房用熱交換器の格納箱にシール剤を追加するとともに、送風用モータのハーネスコネクタ部および格納箱の排水口を対策品と交換する。また、送風用モータを点検し、錆びている場合は新品と交換する。なお、対策品の供給に時間を要することから、暫定措置として、ハーネスコネクタ部を切り取り、ハーネスを直結する。

識別 ネームプレートの下側右に黄色ペイントを塗布する。
