## 改善箇所説明図

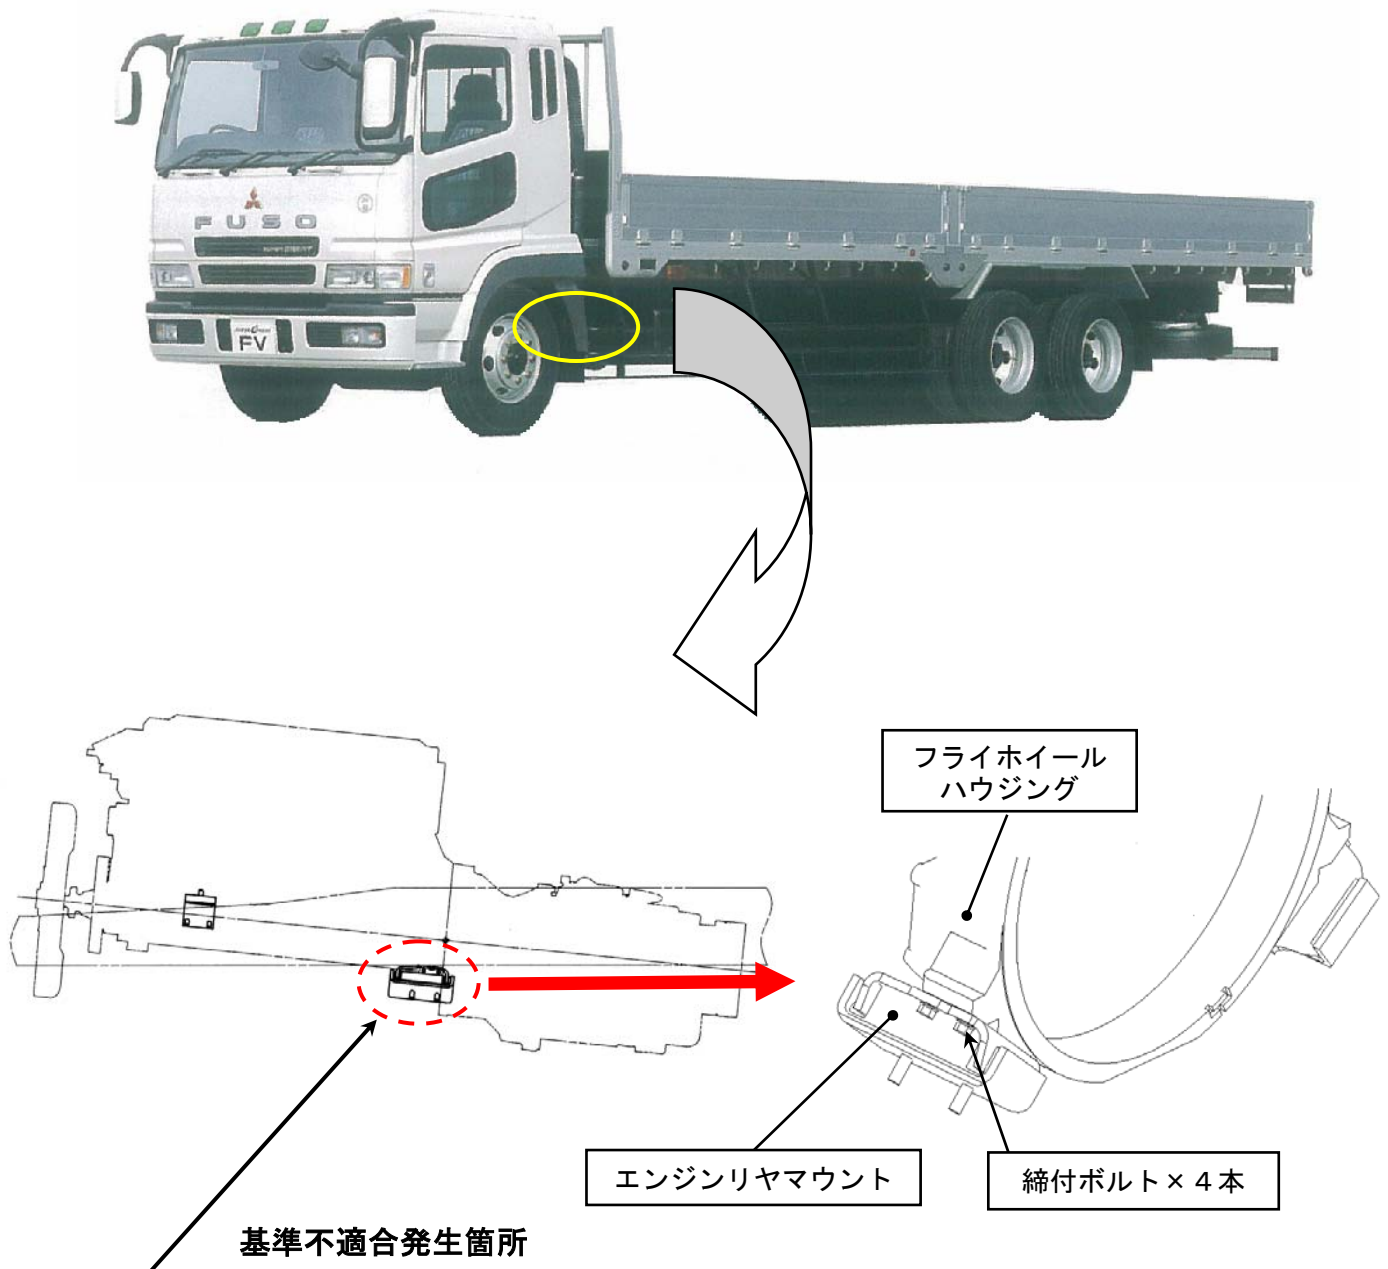
エンジンリヤマウントの座面加工が不適切なため、当該マウントの固定ボルトの軸力が不足しており、急発進・悪路走行等を繰り返した場合に、当該マウントの締付ボルトに緩みが発生するものがある。そのため、そのままの状態で使用を続けると、当該締付ボルトが脱落して、エンジン搭載位置にずれが生じ、最悪の場合、シフト操作が困難になる等、走行不能となるおそれがある。

全車両、エンジンリヤマウントの締付ボルトの締付け状態を点検し、規定トルク値内の場合は指定トルク値にて締付け、規定トルク値以下の場合は当該マウント及び締付ボルトを新品と交換する。同時にフライホイールハウジングのボルトねじ穴を点検し、損傷がある場合はフライホイールハウジングを交換する。また、片側マウントの締付ボルトの全数が脱落していた場合は、プロペラシャフトのガタ点検をする。
