## 改善箇所説明図

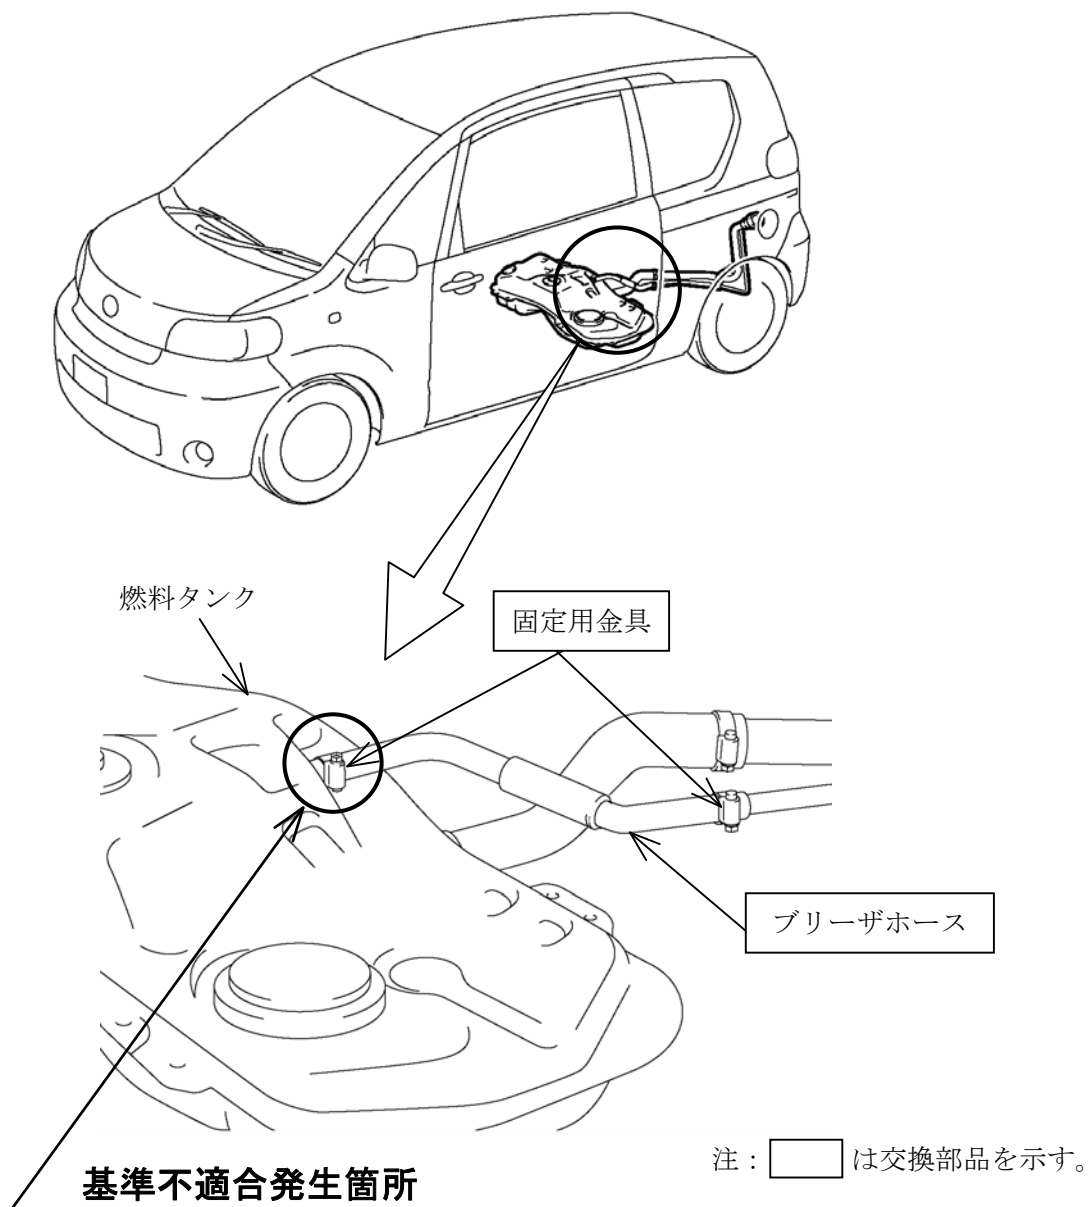
4 輪駆動車の燃料タンク組付け時にブリーザホース（給油時に燃料タンク内の空気を逃がすホース）の固定用金具を過度に締め付けたものがあるため、当該ホースに亀裂が発生するものがある。そのため、そのままの状態で使用を続けると、亀裂が進行し、最悪の場合、当該ホースが破断し燃料が漏れるおそれがある。

全車両、当該ホースおよび固定用金具を新品と交換し、固定用金具を正規に締め付ける。
