# 改善箇所説明図

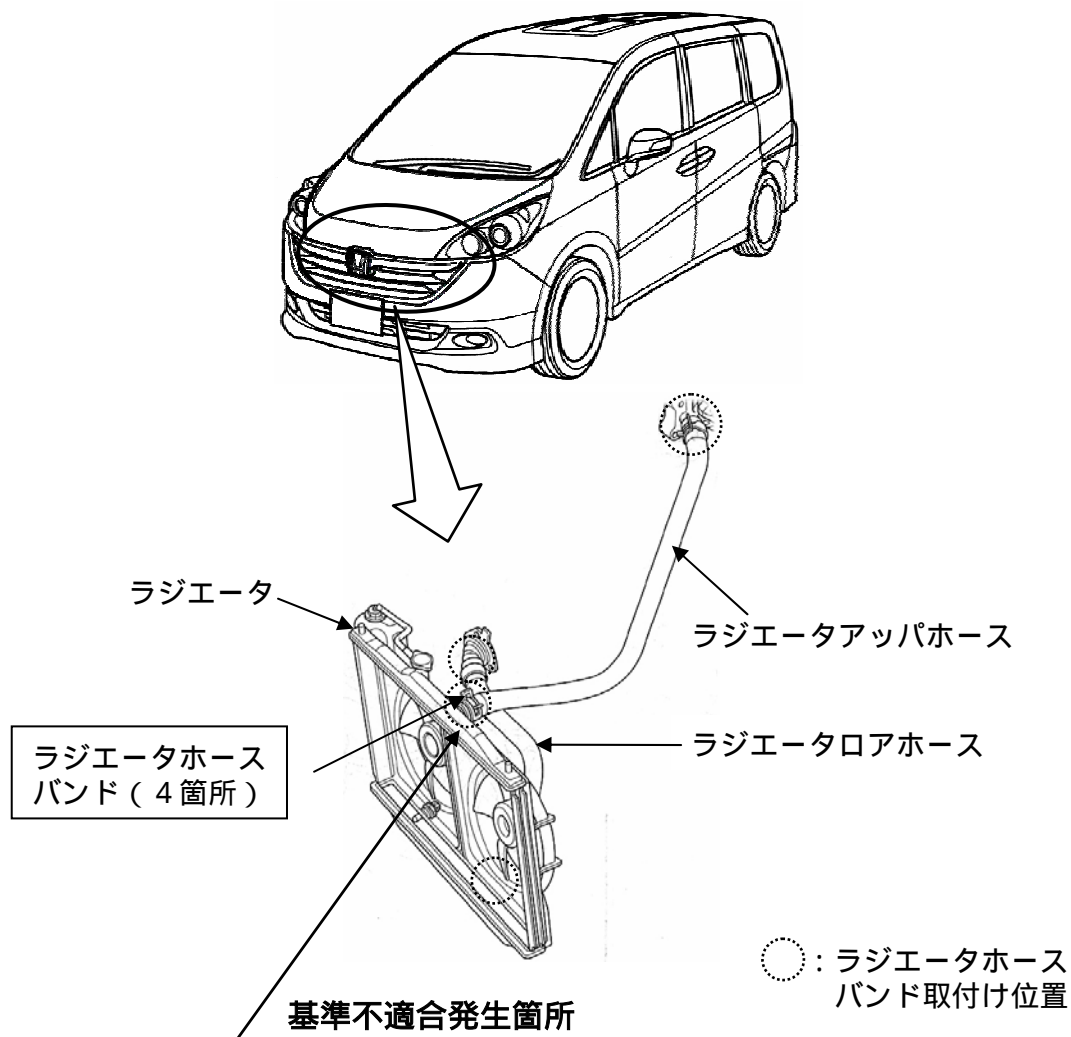
原動機の冷却水用ホース両端を固定するラジエーターホースバンドの防錆加工時の熱処理方法が不適切なため、当該バンドの締め力が不足しているものがある。そのため、そのままの状態で使用を続けると、ラジエーターホースが抜けて冷却水が流出し、最悪の場合、オーバーヒートするおそれがある。

全車両、ラジエーターホースバンドを点検し、締め力が不足しているものは良品のバンドと交換する。

識別：運転席側ボンネットヒンジの上側ボルト頭部に黄色ペイントを塗布する。
