## 改善箇所説明図

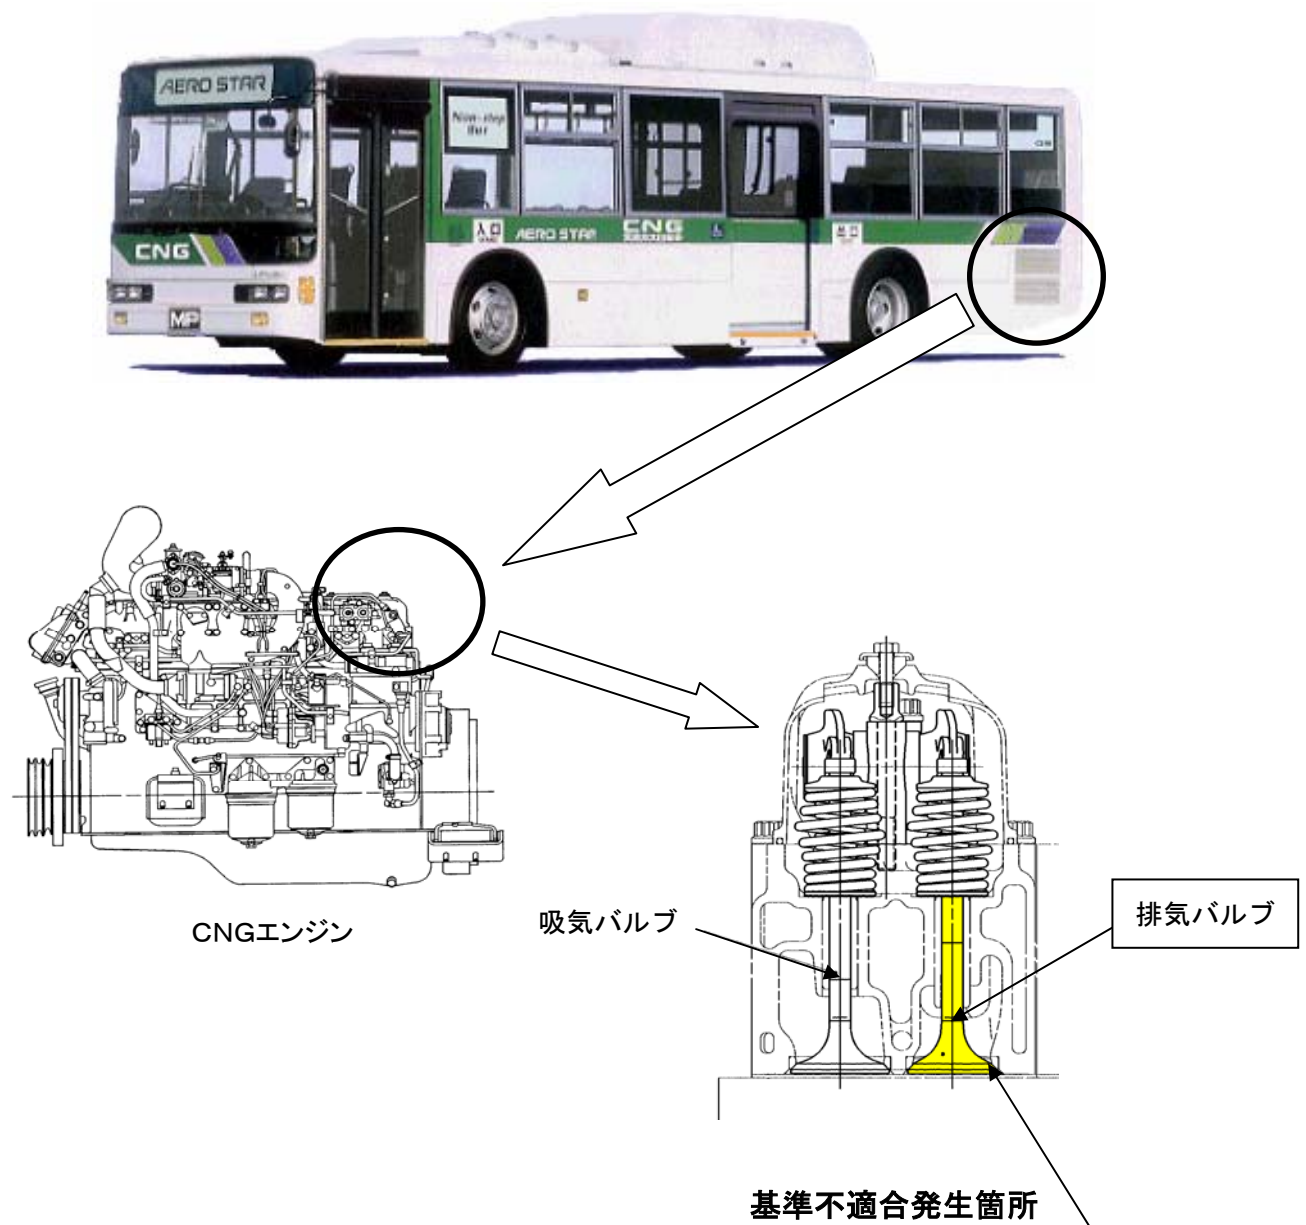
CNGエンジンにおいて、排気バルブの耐熱性が不足しているため、バルブが欠損する場合があります。そのため、異音発生、アイドリング不調、出力不足となり、最悪の場合エンジンが停止して再始動出来なくなるおそれがある。

全車両、排気バルブを対策品に交換する。

識別：作業完了車には、車両左後方点検リッド裏の位置に「HB67」の文字が記載された白黄色シールを貼り付ける
