## 改善箇所説明図

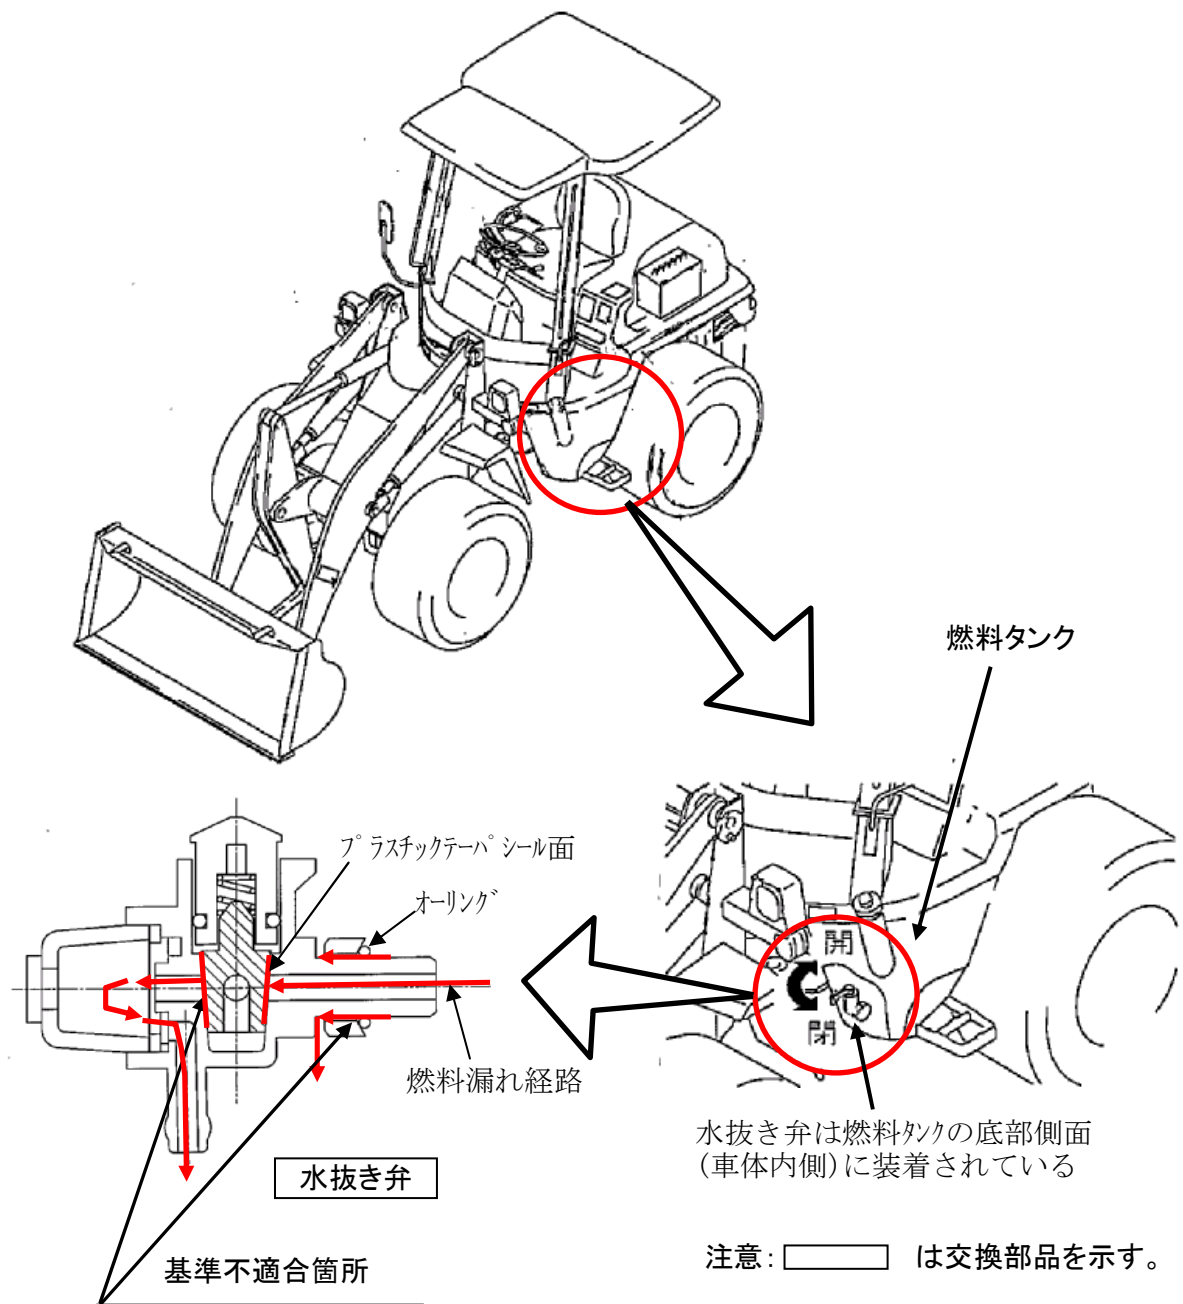
〔燃料タンク下部に装着されている水抜き弁の気密性が不足しているものがある。そのため、水抜き弁から燃料が漏れるおそれがある。〕

全車両、対策品の水抜き弁に交換する。

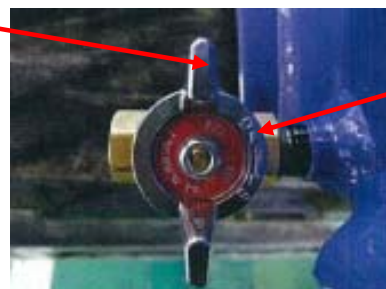
改善後(装着時)

水抜き弁のレバー形状が異なるので識別可能。
