## 改善箇所説明図

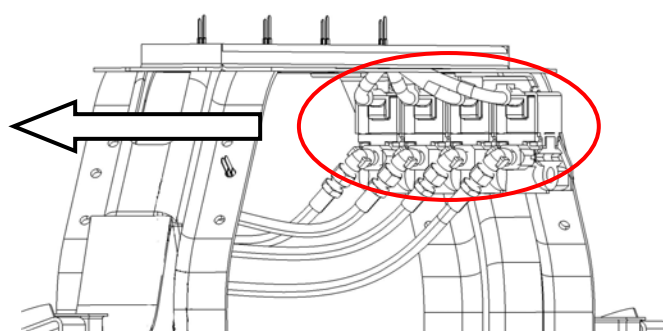
基準不適合発生箇所

VGS（可変翼式）ターボの可変翼を動かす電磁弁の配線が誤っているため、エンジンの作動状態に応じた適正な可変翼位置が得られず、ターボの過給圧が異常に上がる場合がある。この結果、エンジンの耐久寿命が短くなり、エンジン内部が破損するおそれがある。

改善の内容: 全車両、VGS（可変翼式）ターボの電磁弁配線を正規配策に修正すると共にエンジンを交換する。
