## 改善箇所説明図

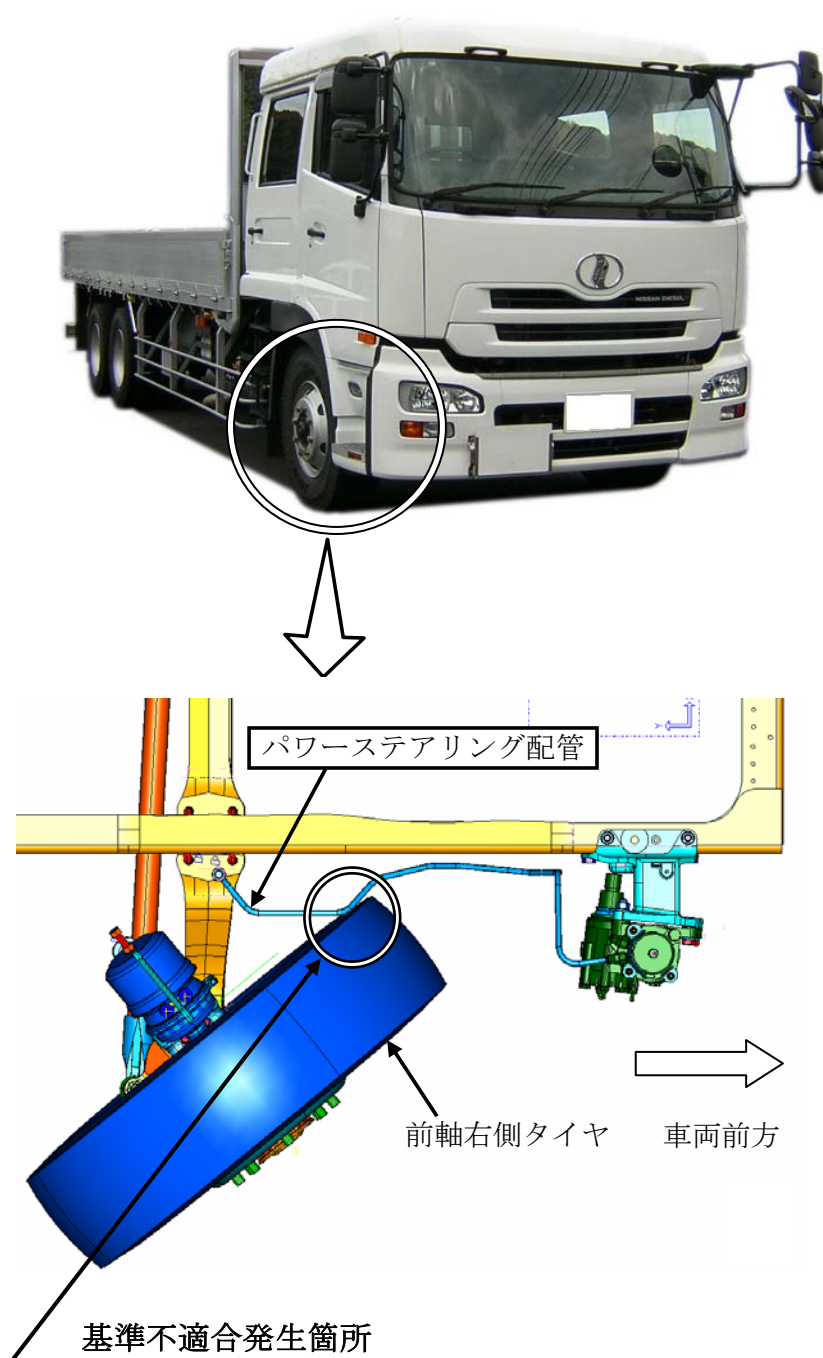
大型ダブルキャブ車において、パワーステアリング配管の形状が不適切なため、ステアリングを最大限度まで切った状態で段差等を通過した場合、タイヤが当該配管と接触するものがある。そのため、そのままの状態で使用を続けると、接触部分が損傷し、最悪の場合、オイルが漏れ、ステアリングの操舵力が過大になるおそれがある。

全車両、パワーステアリング配管を対策品に交換する。

識別: パワーステアリング配管に、白色または黄色ペイントを塗布する。
