# 改善箇所説明図

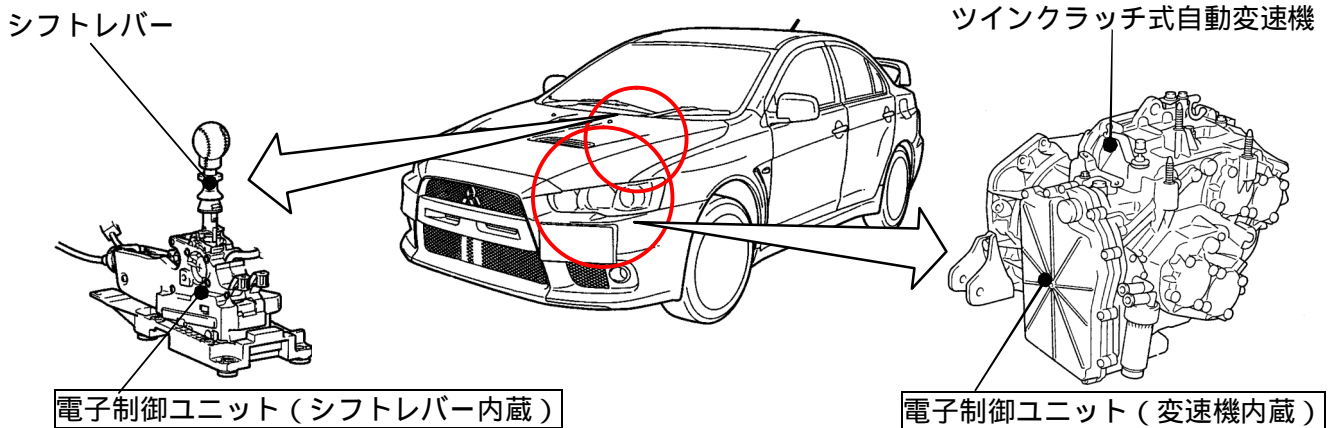
ツインクラッチ式自動変速機において、シフトレバーをRレンジ（後退位置）に操作した場合に、後退用ギヤが噛み合わないときがある。この状態において、シフト位置表示がR（後退位置）と表示されるため、運転者はこの状態を認識できず、前下がりの坂道において車両が前進するおそれや、アクセルペダルを踏み続けている間に後退用ギヤが自動的に噛み合うと、急に後退するおそれがある。

後退用ギヤが噛み合っていない状態

全車両、電子制御ユニットのプログラムを変更し、後退用ギヤが噛み合っていないときは、シフト位置表示を点灯から点滅に、また、後退位置警告ブザーの間隔を通常より短い間隔に変えることにより、運転者に警報を発するようにする。また、後退用ギヤが噛み合わない場合があることについて、使用者に取扱い上の注意喚起をするとともに、取扱説明書を変更し、周知を図る。
