改善箇所説明図(型式HV6000)

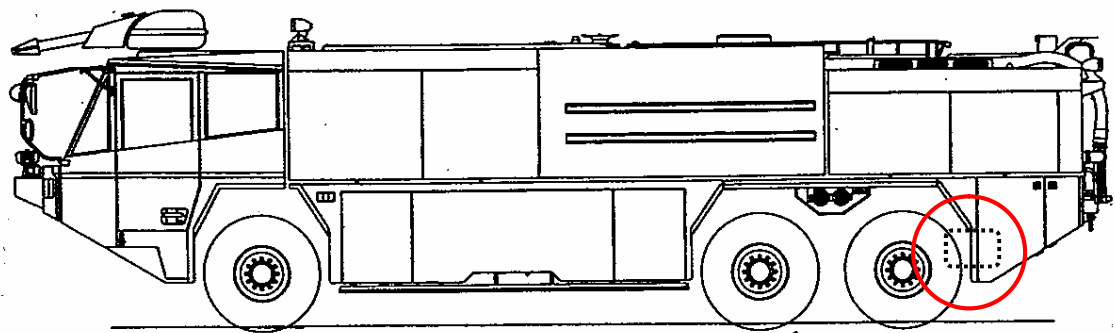
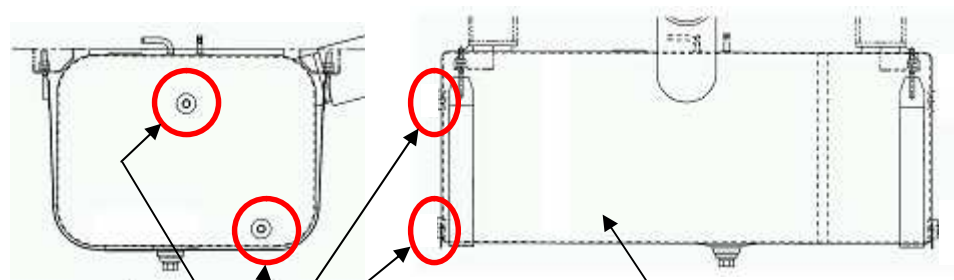
燃料タンク

基準不適合発生箇所

燃料タンクに備えられている止栓(増設燃焼ヒーター用燃料取り出し口)の締付け力指示が不適切なため、締付け力が不足し、燃料が漏れるものがある。

改善措置の内容 : 全車両、止栓にシール材を塗布した上、適正な締付け力で締付ける。

識別 : 燃料タンクの後面の左下に白ペイントを2点塗布し識別する。
