## 改善箇所説明図

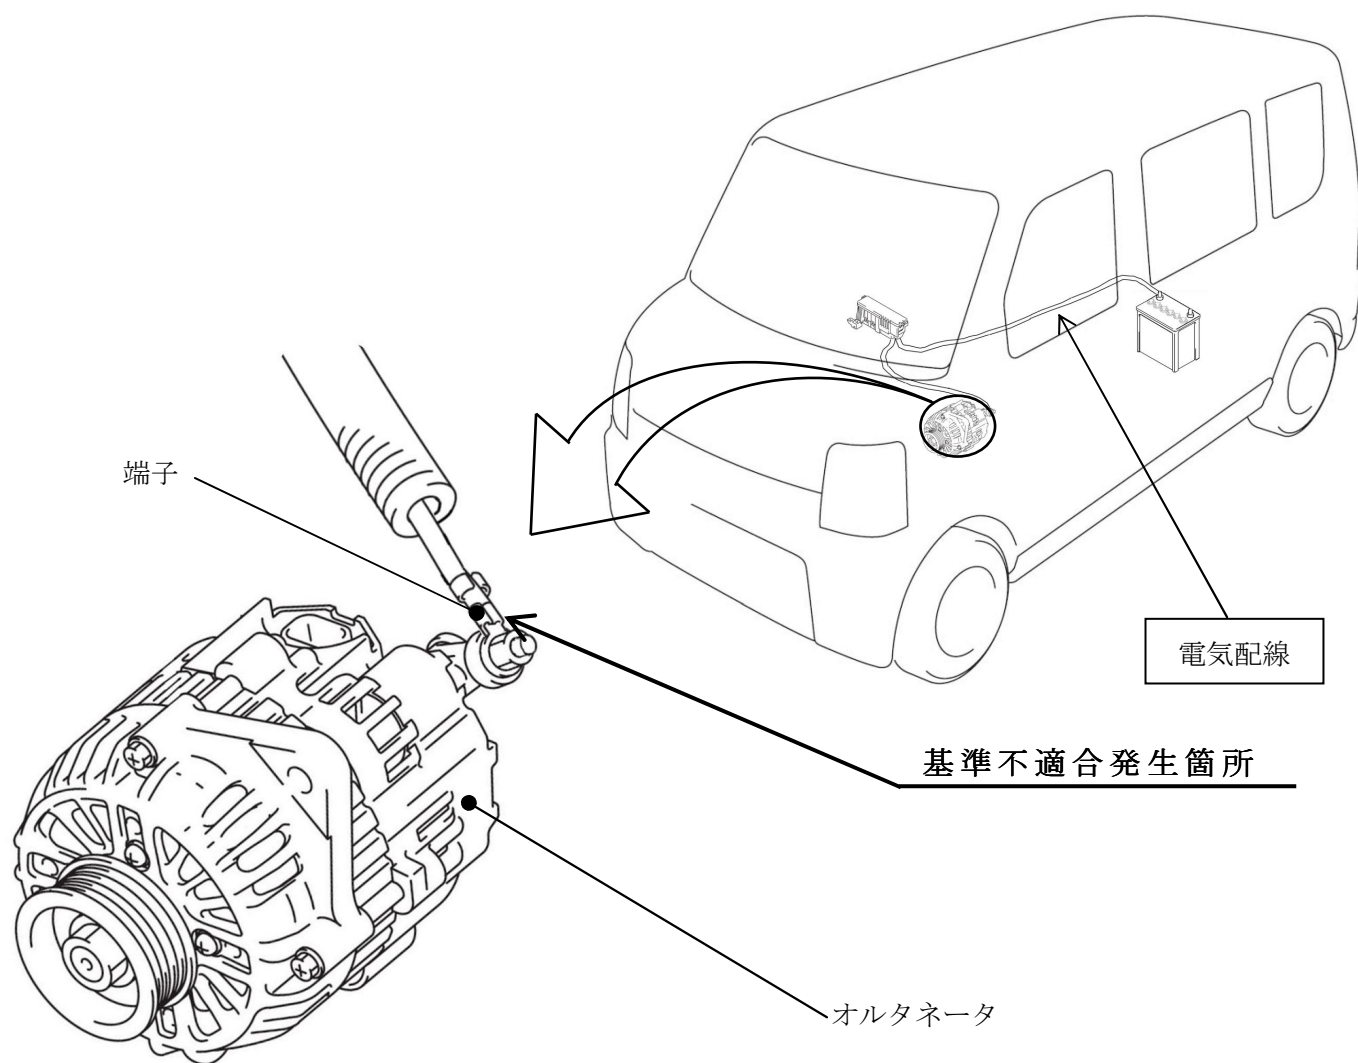
オルタネータ（発電機）に接続する電気配線の端子のかしめ力が不足しているため、当該端子のかしめ部が酸化し、断線する場合がある。そのため、バッテリーが充電されなくなり、そのまま使用を続けると、原動機が停止し、再始動できなくなる

全車両、当該配線の端子を切除して配線端部を保護処理し、対策された電気配線を追加する。

注：□ は追加部品を示す。
