# 改善箇所説明図

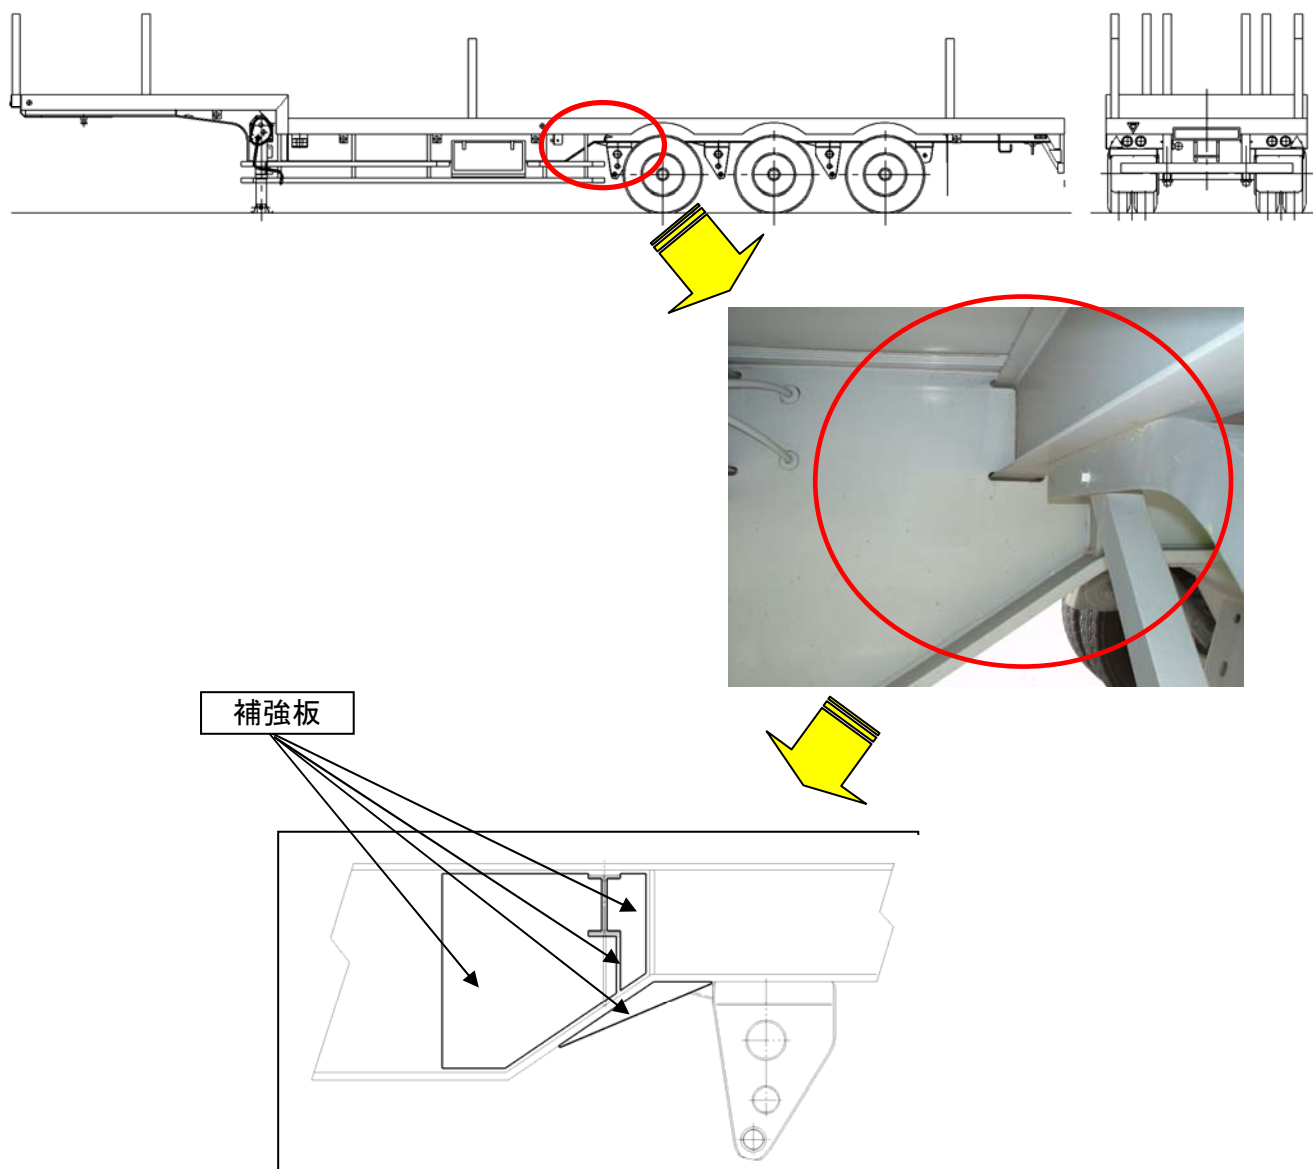
注:  部品は、追加する部品を示す。

低床3軸バラ積み緩和トレーラにおいて、フレーム強度が不足しているため、第1軸前方のクロスメンバー取付部に亀裂が発生するおそれがある。最悪の場合、走行安定性を損なうおそれがある。

全車両、当該取付部に補強板を追加する。

対策済車両は、最前方スプリングハンガー直前のロアフランジ下面に補強板が取り付けられている。
