# 改善箇所説明図

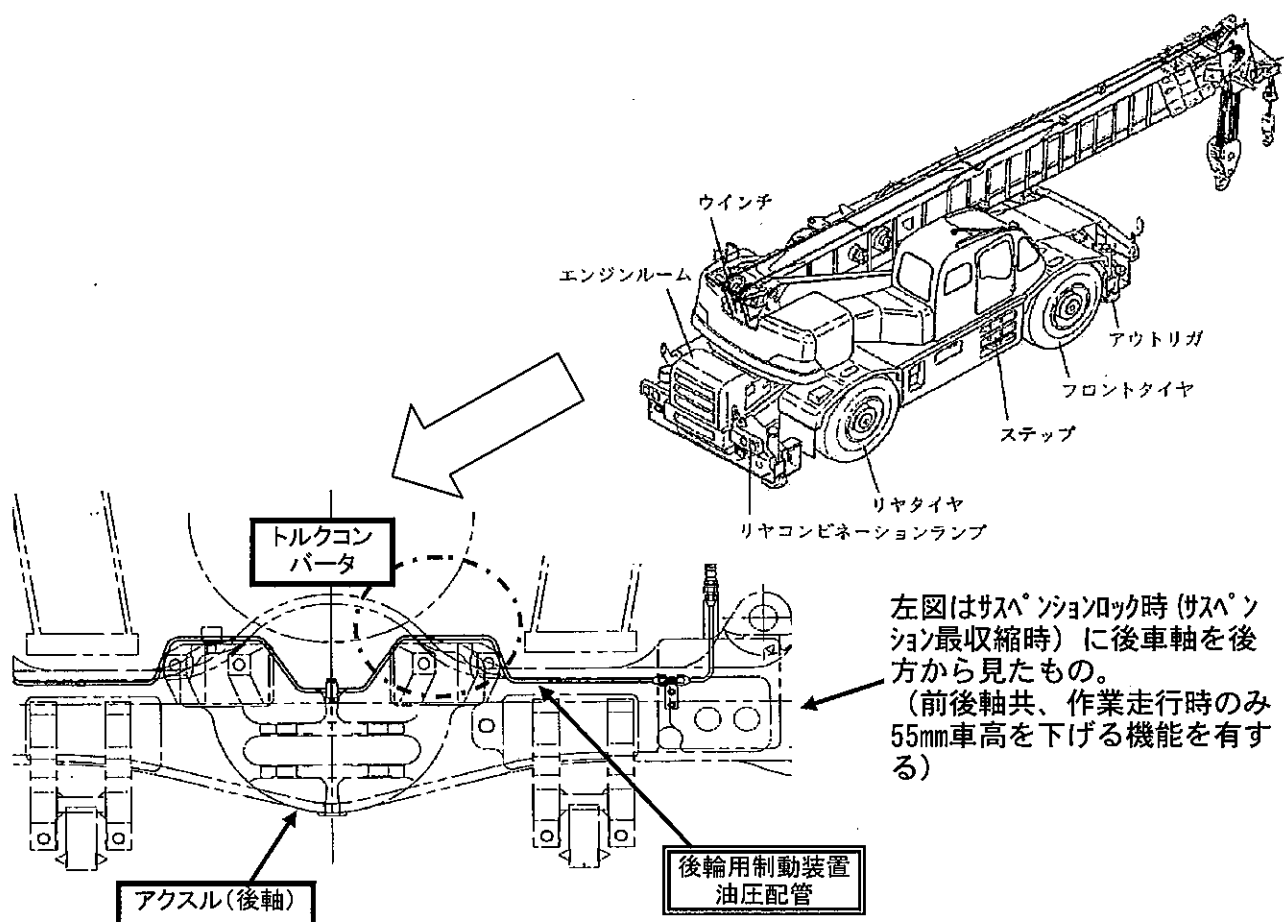
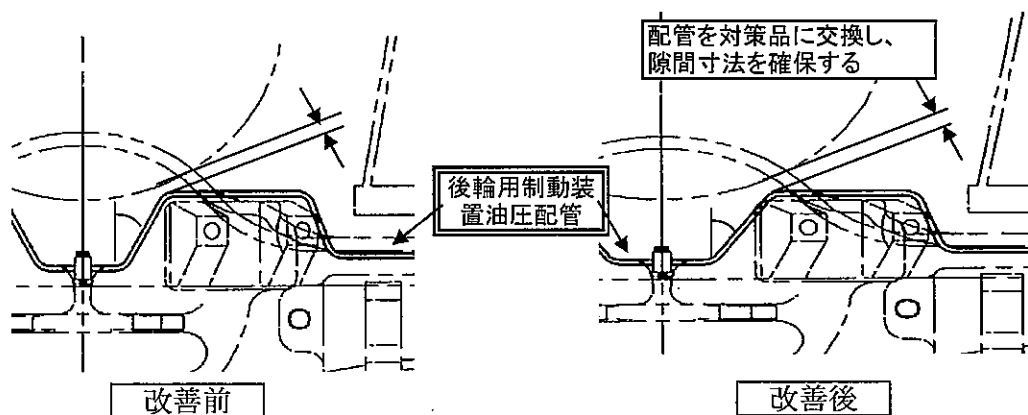
後輪用制動装置油圧配管とトルクコンバータ(流体クラッチ)の隙間寸法が不足しているものがあり、サスペンションロック(クレーン作業時等に車両の安定性を向上させるため、サスペンションを強制的に収縮させ固定)時に、油圧配管とトルクコンバータが干渉する場合がある。そのため、そのままの状態で使用を続けると配管に穴が開き、最悪の場合、道路走行時に後輪の制動力が低下するおそれがある。

全車両、サスペンションロック時の配管とトルクコンバータの隙間寸法を点検、適切な寸法が確保出来ていないもの、又は、接触した形跡があるものは、配管を対策品に交換する。
