# 改善箇所説明図

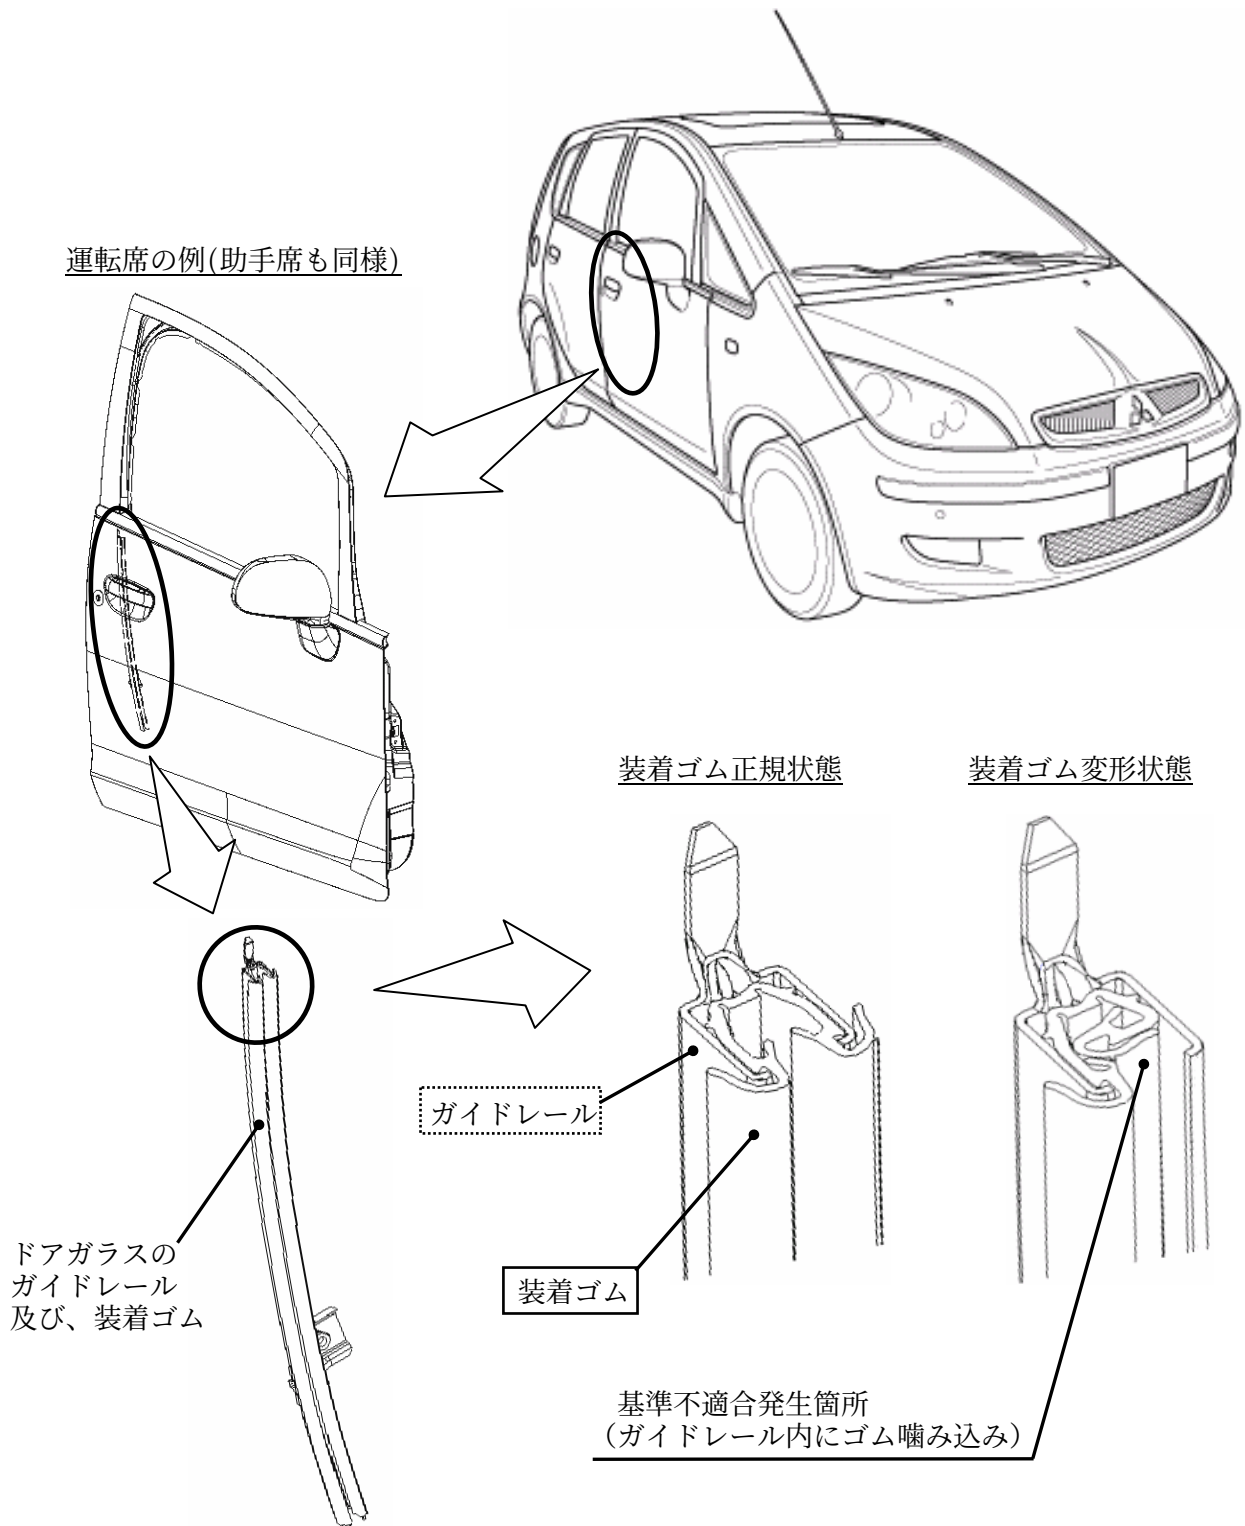
前席ドアガラスの組付け作業が不適切なため、ドアガラスのガイドレール内に装着されたゴムが変形しているものがある。そのため、そのまま使用を続けると、ドアガラス昇降操作の繰り返しにより当該ゴムが噛み込み、最悪の場合、ドアガラスを下げた際、ドアガラスがガイドレールから外れドア開閉用ロッドに干渉し、ドアが開くおそれがある。

全車両、前席ドアのガイドレール内に装着しているゴムを点検し、変形している場合はゴムを新品と交換するとともにガイドレールを点検し、変形している場合は修正する。
