## 改善箇所説明図

### 基準不適合発生箇所

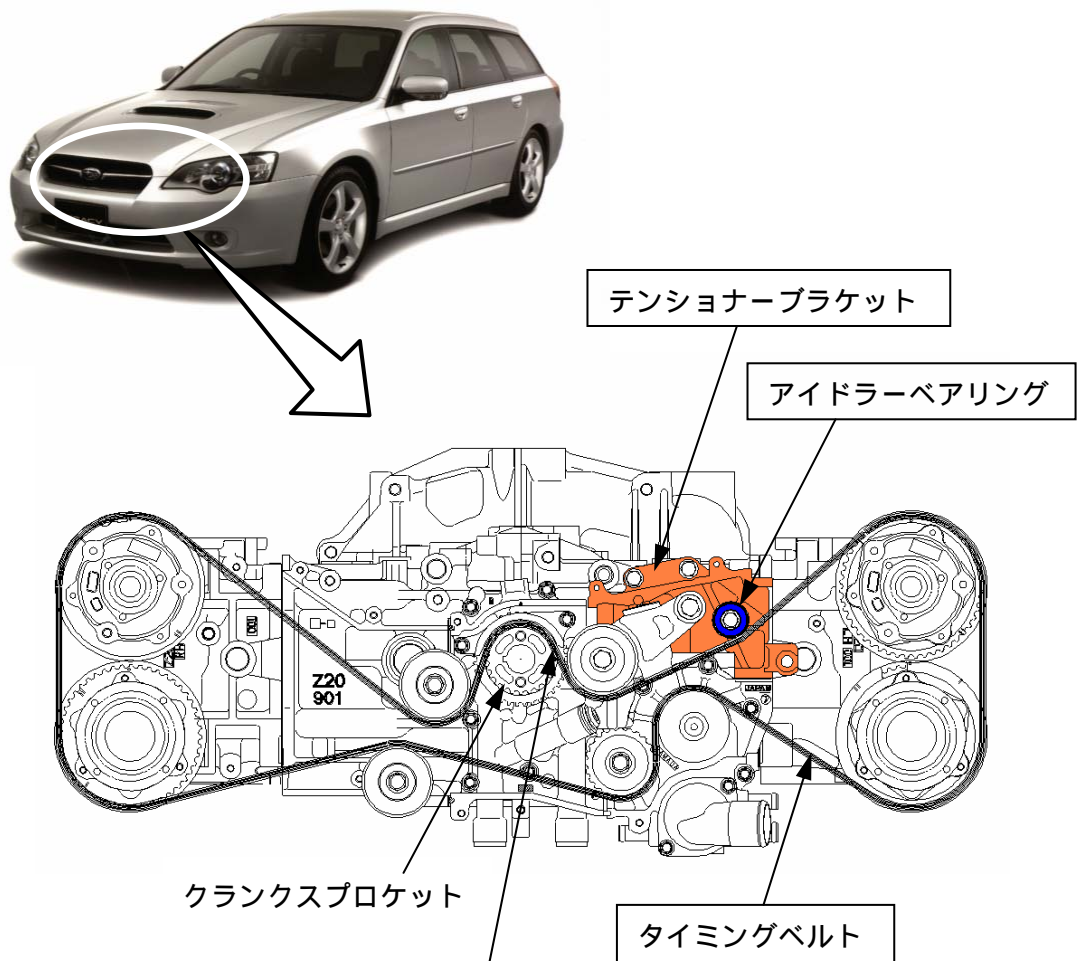
ターボ付きの手動5速ミッション車において、エンジンのタイミングベルトの張力調整装置(テンショナー)の取付部の剛性が低いため、当該ベルトの振動が大きくなる場合がある。そのため、ベルトとクランクプロケットの噛み合いが不均一になり、ベルトが損傷し、そのまま使用を続けるとエンジンが停止して再始動できなくなるおそれがある。

全車両、タイミングベルトを新品に交換するとともに、テンショナーブラケットとアイドラーベアリングを対策品と交換する。

タイミングベルトカバー上部に白ペイントを塗布する。
