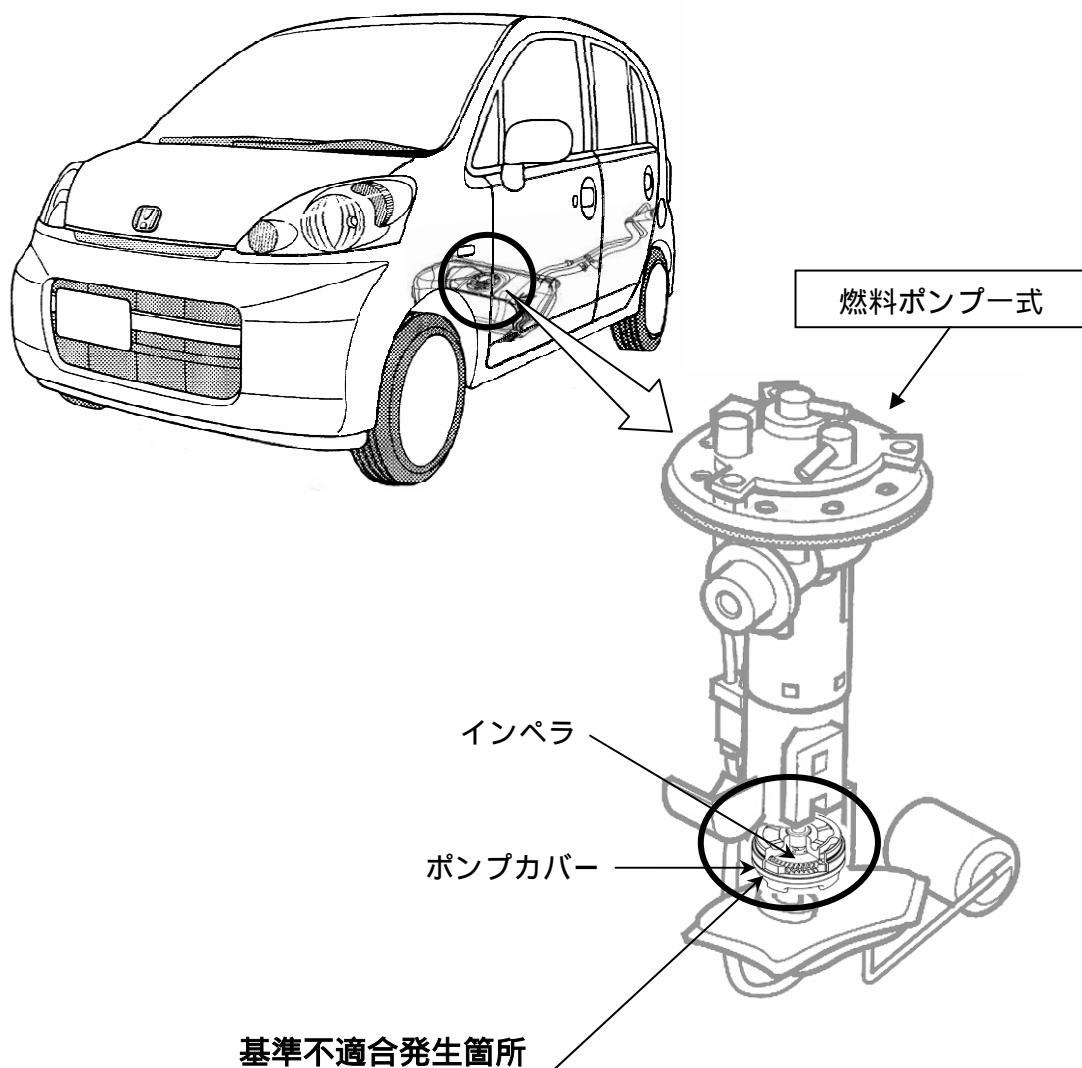
燃料ポンプのポンプカバーの鋳造加工が不適切なため、ポンプカバー内部の表面がささくれているものがある。そのため、振動等により当該ささくれが剥がれ、燃料を圧送するインペラ（羽根車）とポンプカバーとの間に噛み込み、燃料ポンプが作動しなくなり、エンジンが停止するおそれがある。

注：  は交換部品を示す。

全車両、燃料ポンプ式を良品と交換する。

識別：助手席側下部ドアヒンジ下側ボルト頭部に黄色ペイントを塗布する。
