## 改善箇所説明図

### 基準不適合発生箇所

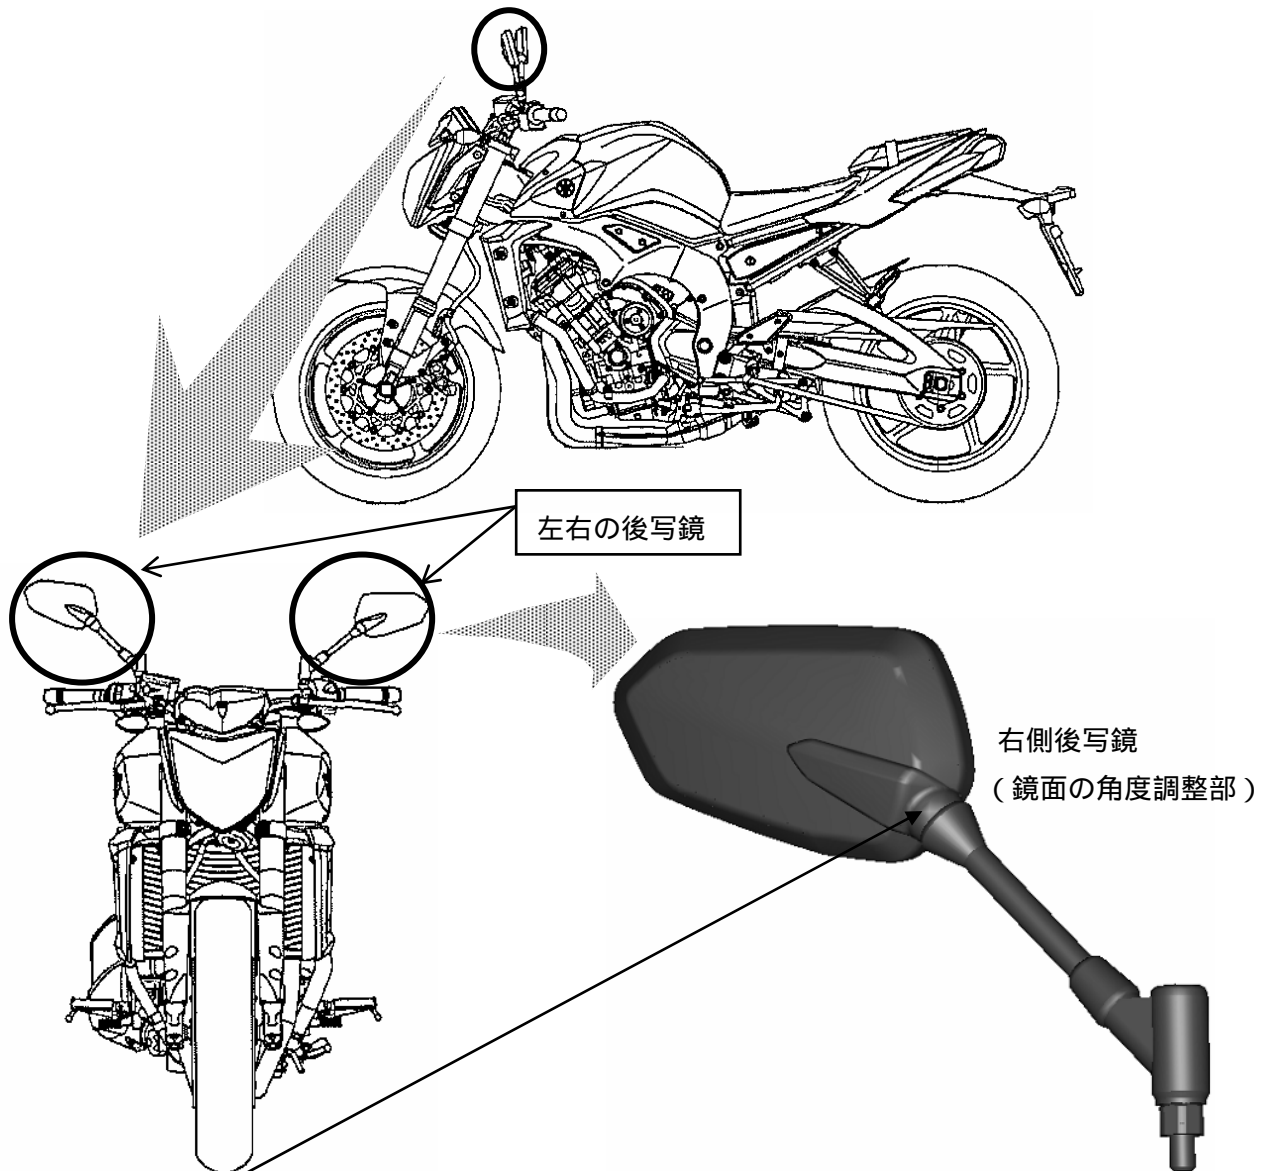
後写鏡において、鏡面の角度調整部の耐候性が不十分なため、当該調整部に亀裂が発生するものがある。そのため、そのまま使用を続けると、亀裂が進行し、最悪の場合、当該調整部が破損して後写鏡が脱落するおそれがある。

改善の内容： 全車両、左右の後写鏡を対策品と交換する。

識別： 対策品は後写鏡の鏡体下部に“Y”のマークが入っている。
