## 改善箇所説明図

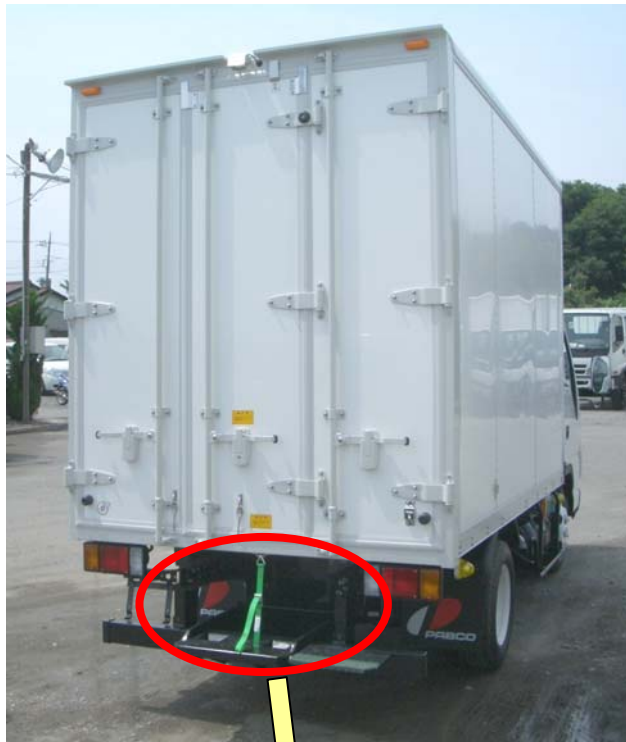
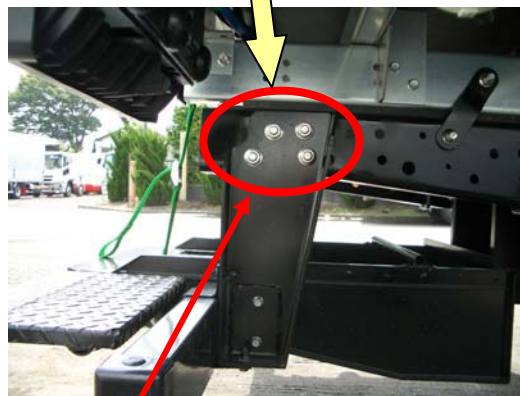
突入防止装置のステー取付けボルトに誤品を取付けたため、当該ステーの取付強度が不足している。  
そのため、最悪の場合、他の自動車が追突した場合に突入防止装置が正しく機能しないおそれがある。

全車両、正規のボルトに交換する。
