## 改善箇所説明図

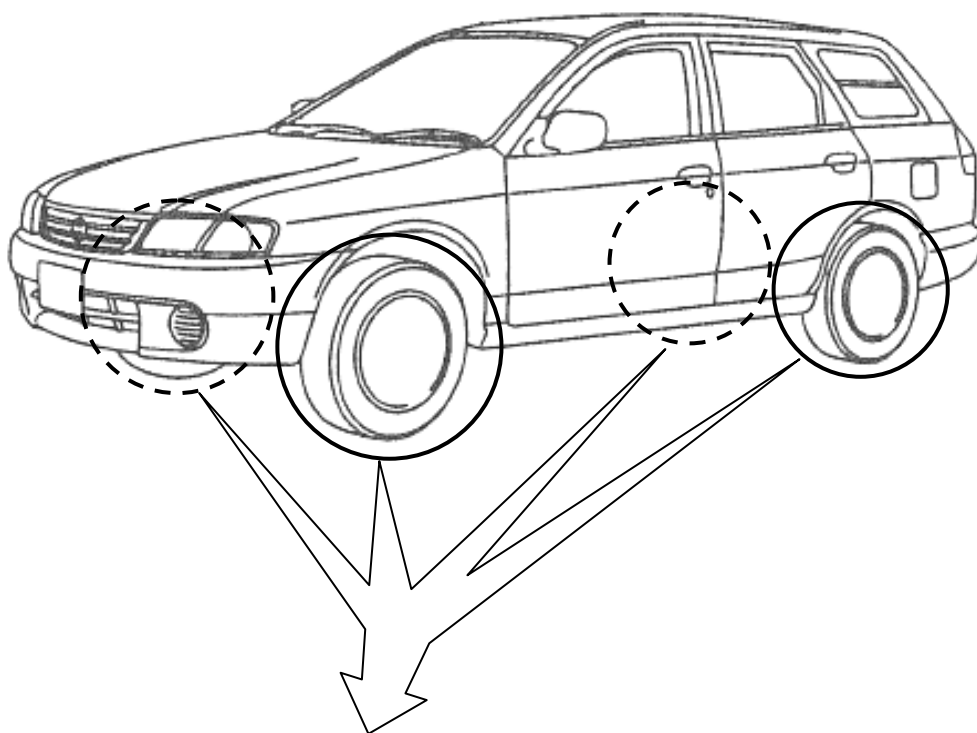
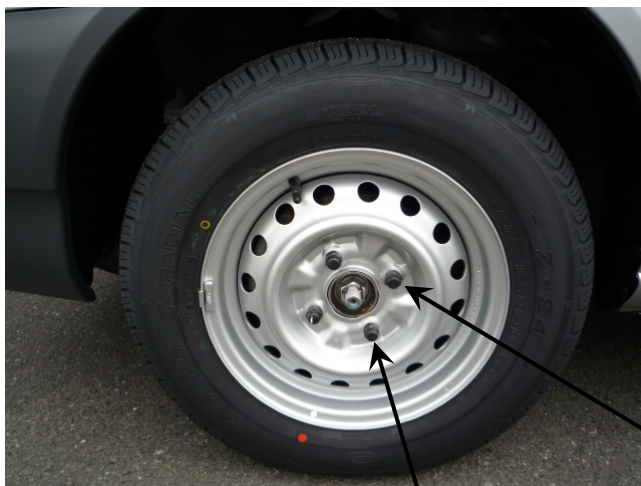
ホイールナット

タイヤ組み付け工程において、ホイールナットの締め付けが不適切なため、締付トルクが不足しているものがある。そのため、そのまま使用を続けると、当該ナットが緩んで異音が発生し、最悪の場合、脱輪するおそれがある。

全車両、当該ナットを規定のトルクで締め付ける。

識別：銀色のシールをモデルナンバープレートに貼る。
