# 改善箇所説明図

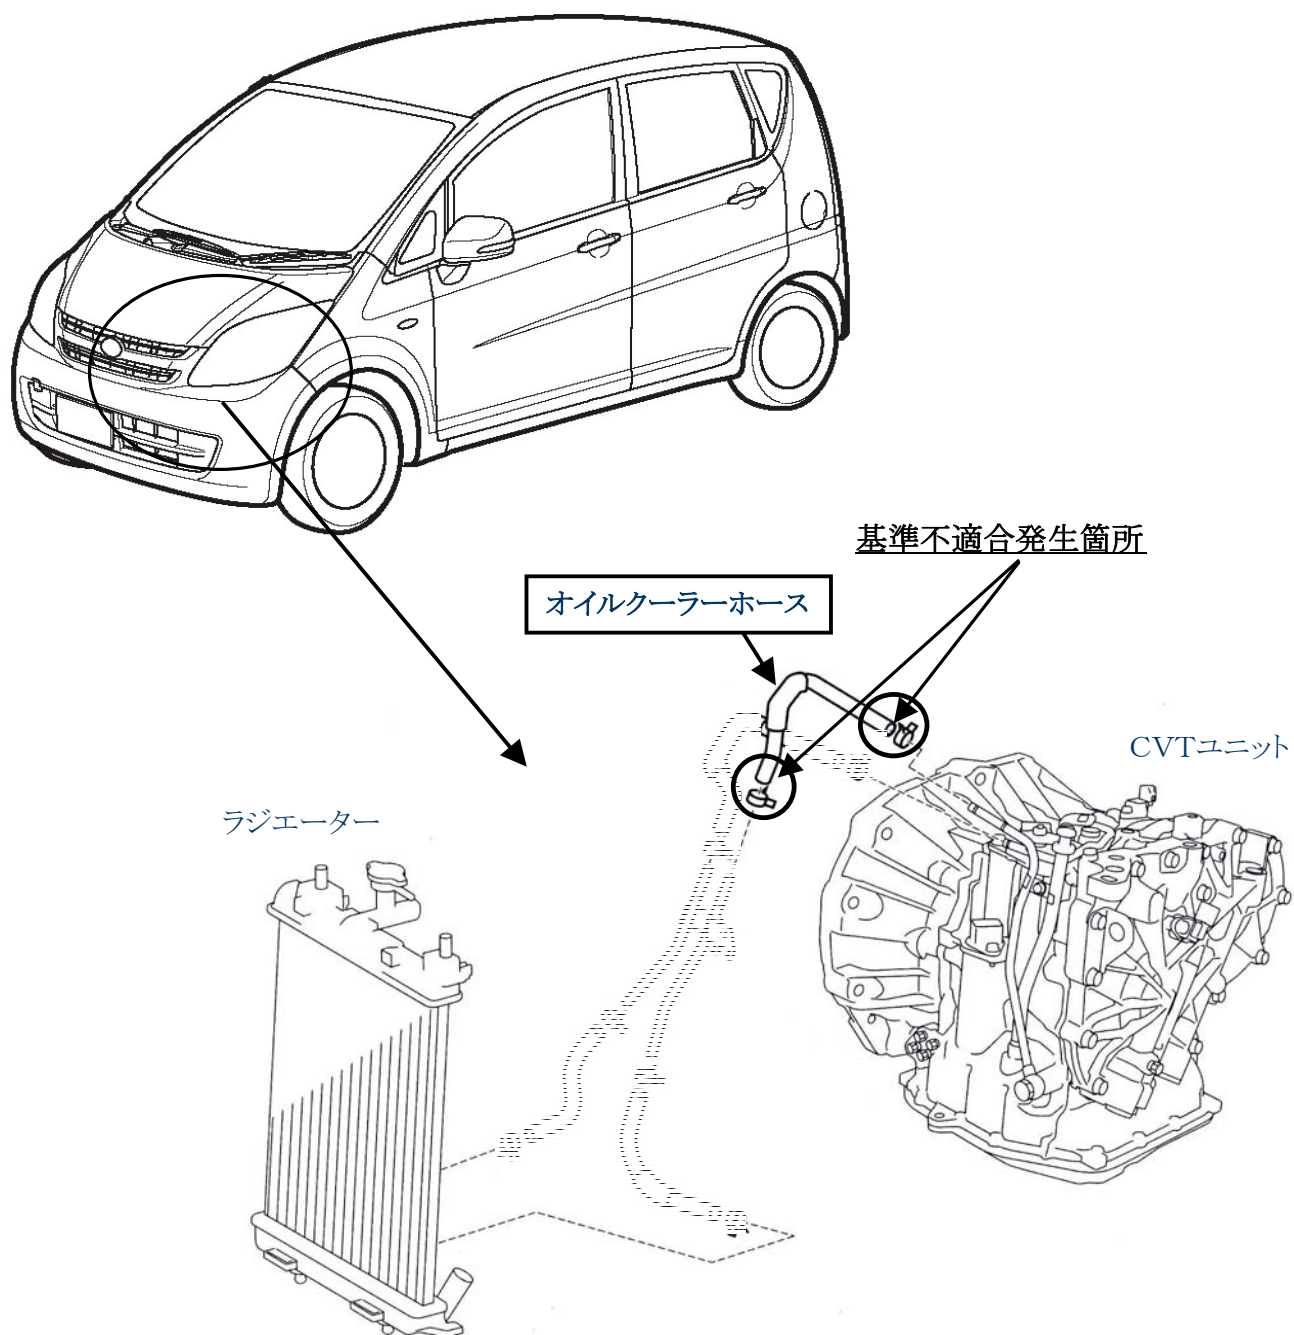
自動無段変速機 (CVT) のオイルクーラーホースの製造工程において、洗浄処理が不適切なものがある。そのため、エンジンの振動などにより当該ホースが抜けてオイルが漏れ、走行不能になり、最悪の場合、火災に至るおそれがある。

全車両、オイルクーラーホースを良品に交換する。

識別： 作業完了後は、エンジンルーム内左フロントストラット取付ナット付近に黄色ペイントを塗布する。
