# 改善箇所説明図

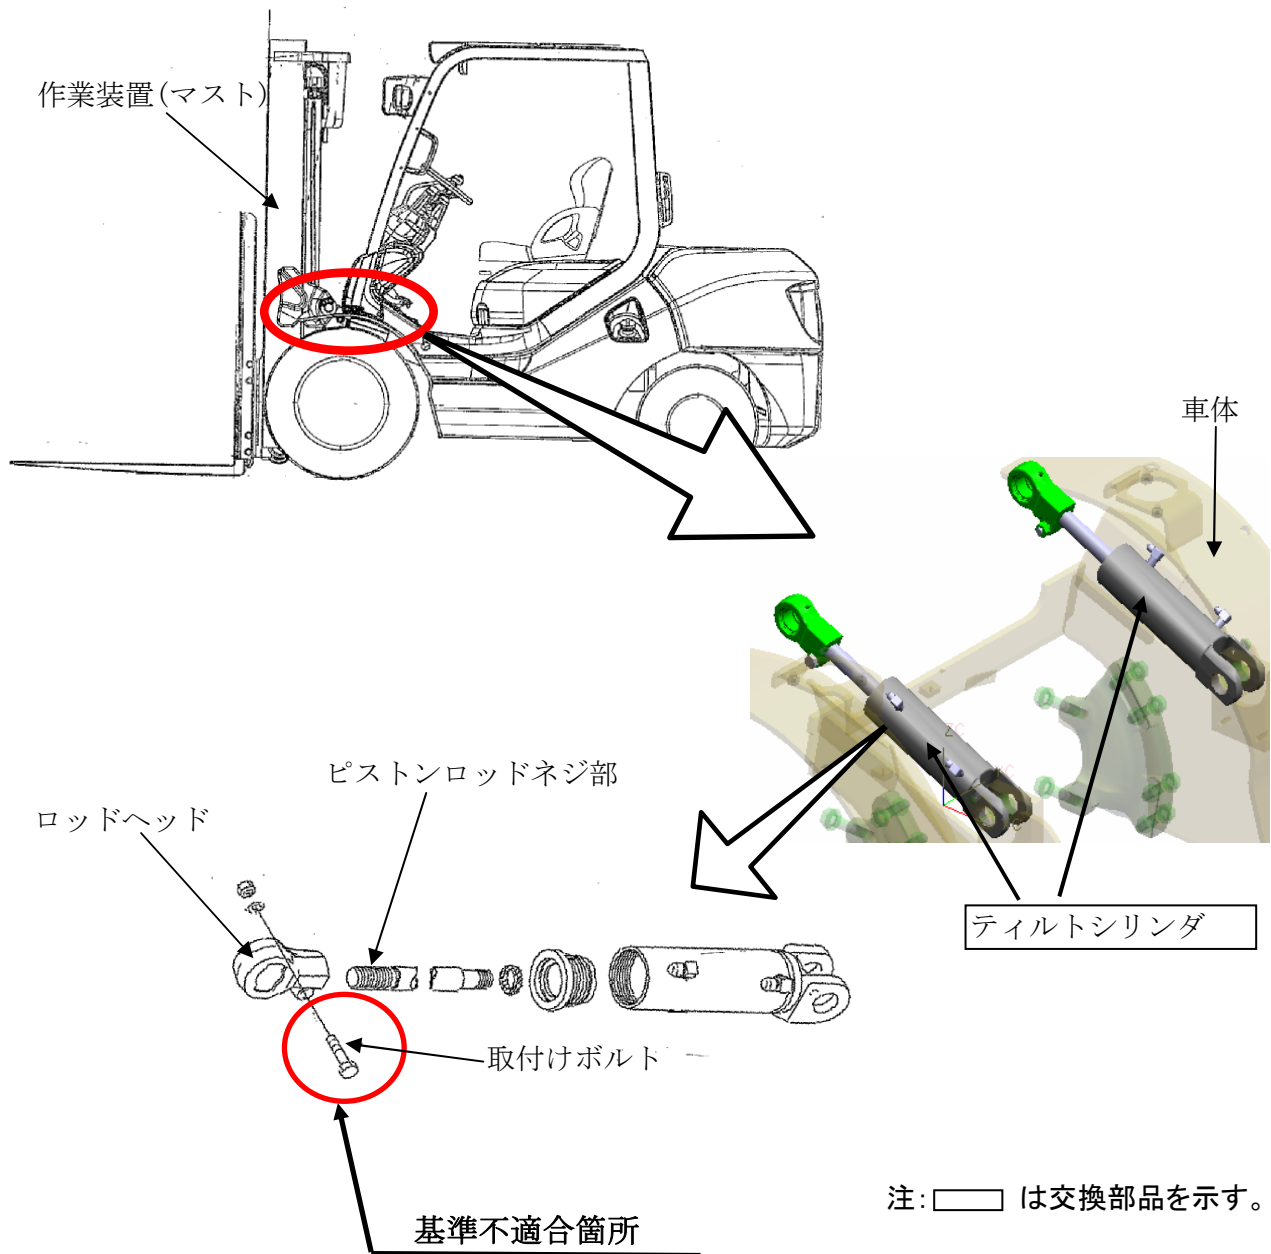
作業装置(マスト)と車体を連結するティルトシリンダにおいて、取付けボルトの締付け力が不足しているものがある。そのため、そのままの状態で使用を続けると当該ボルトが緩み、最悪の場合連結部が外れ走行に支障をきたすおそれがある。

全車両、当該ボルトの締付け力を点検し、不足しているものはティルトシリンダの長さを調整し、正規の締付け力で直す。  
また当該ティルトシリンダロッドのネジ部に損傷がある場合はシリンダを新品と交換する。
