## 改善箇所説明図

### 基準不適合発生箇所

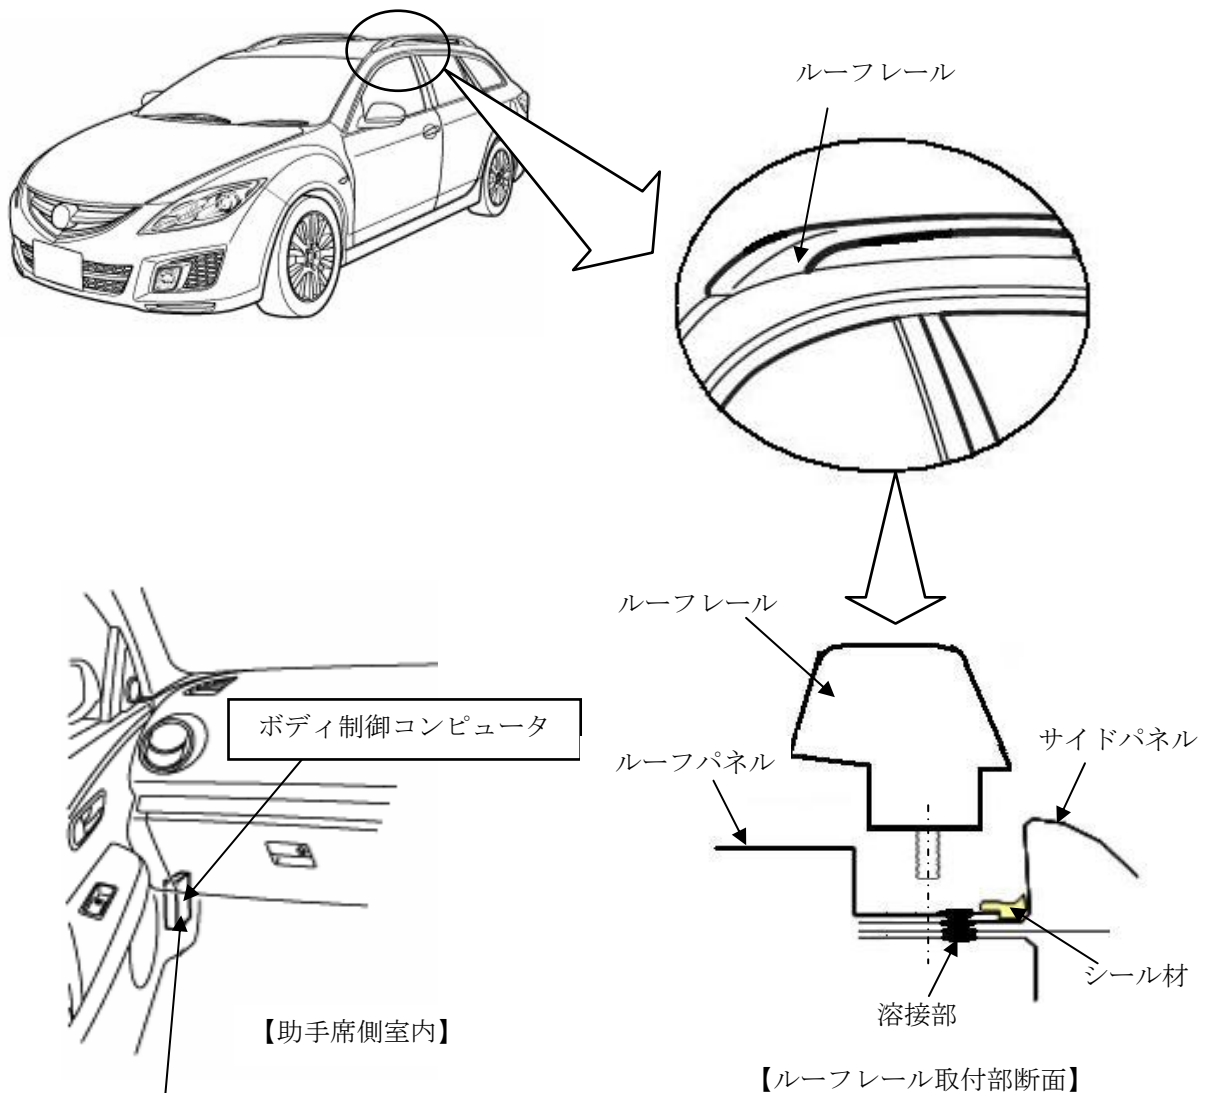
ルーフレール付ワゴン車において、左ルーフレールの取付部の溶接が不十分なため、当該取付部付近の防水シール材が剥離したものがあある。そのため、雨水等が車室内のボディ制御コンピュータに浸入し、電動ドアロックや方向指示器等が作動しなくなるおそれがある。

全車両、左ルーフレール取付部の水漏れの有無を点検し、水漏れがある場合は当該取付部のシール材を補修し、ボディ制御コンピュータを新品と交換するとともに、当該コンピュータの端子部を点検し、腐食がある場合は関連する電気配線一式を新品に交換する。

識別：ヒューズ・ブロック・カバーの裏に黄色ペイントを塗布する。
