## 改善箇所説明図

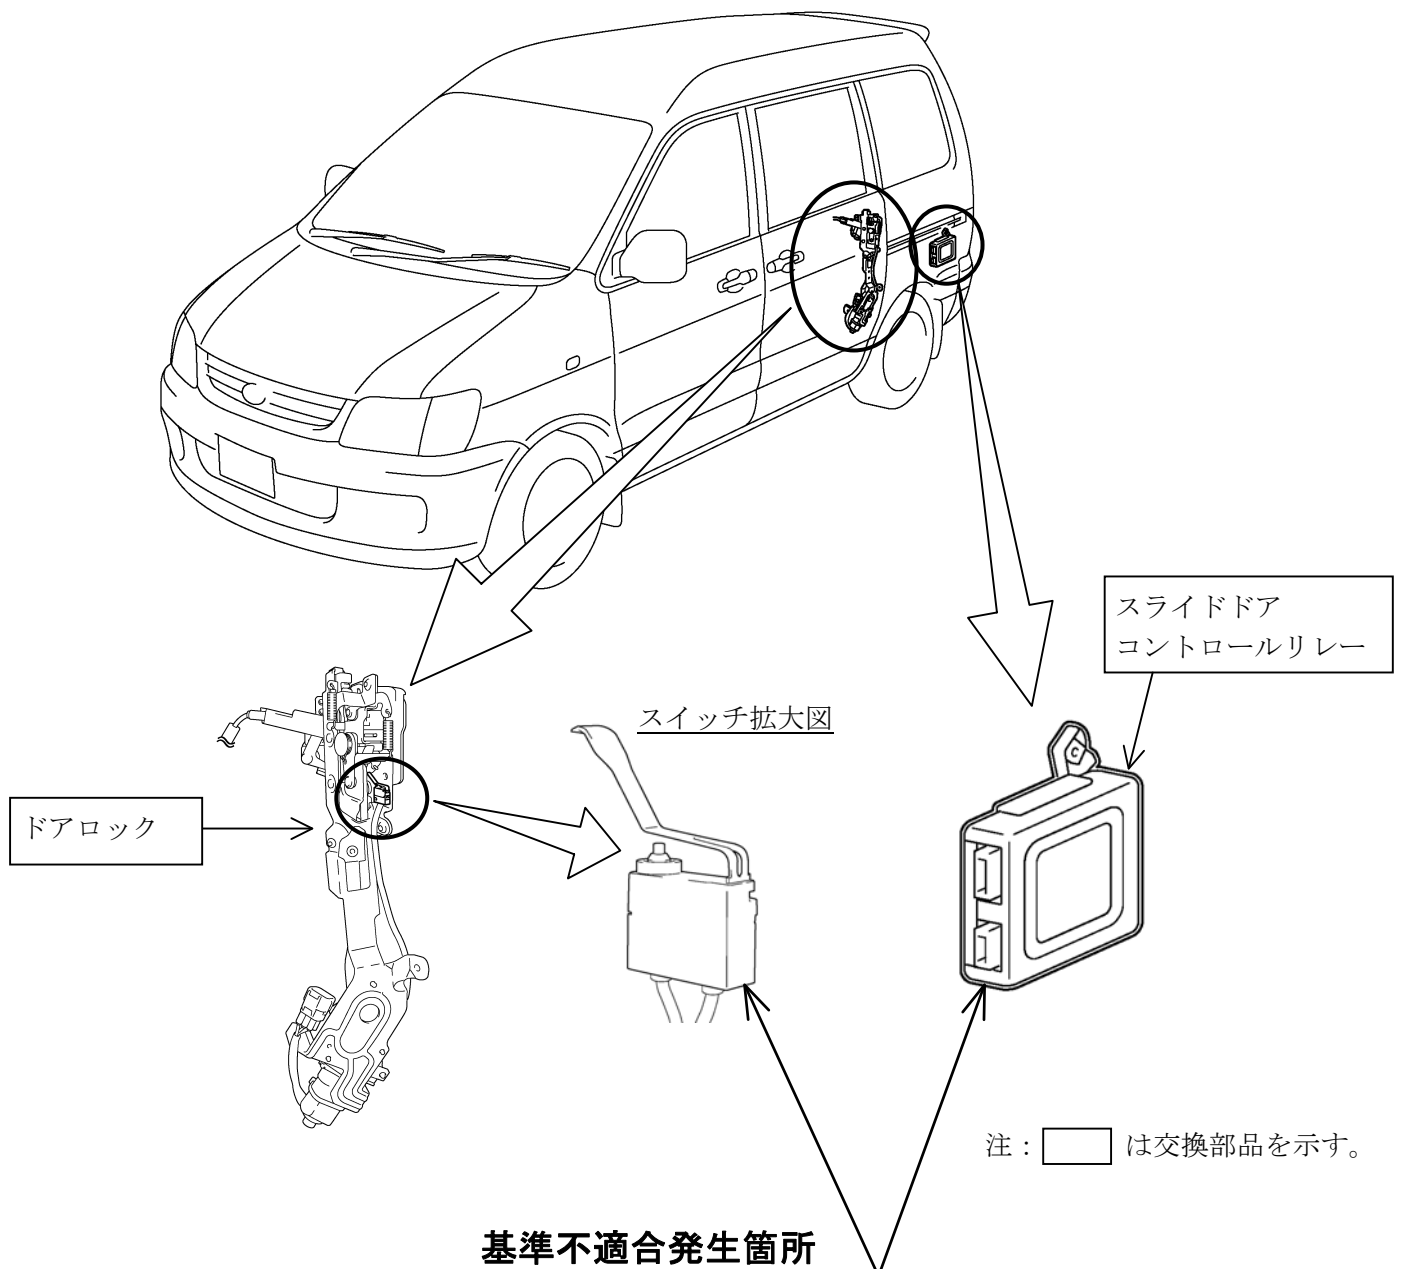
後部左側電動式スライドドアの挟み込み防止制御が不適切なため、ドアロックの位置を検出するスイッチが故障した場合に、電動でドアを閉めるとドアに異物を挟み込んだと誤判定してドアロックを解除することがある。そのため、最悪の場合、走行中にドアが開くおそれがある。

全車両、スライドドアコントロールリレーおよびドアロックを対策品と交換する。

識別：改善済み車両にはエンジンルーム内の車台番号打刻位置の上部に黄色ペイントを塗布する。
