## 改善箇所説明図

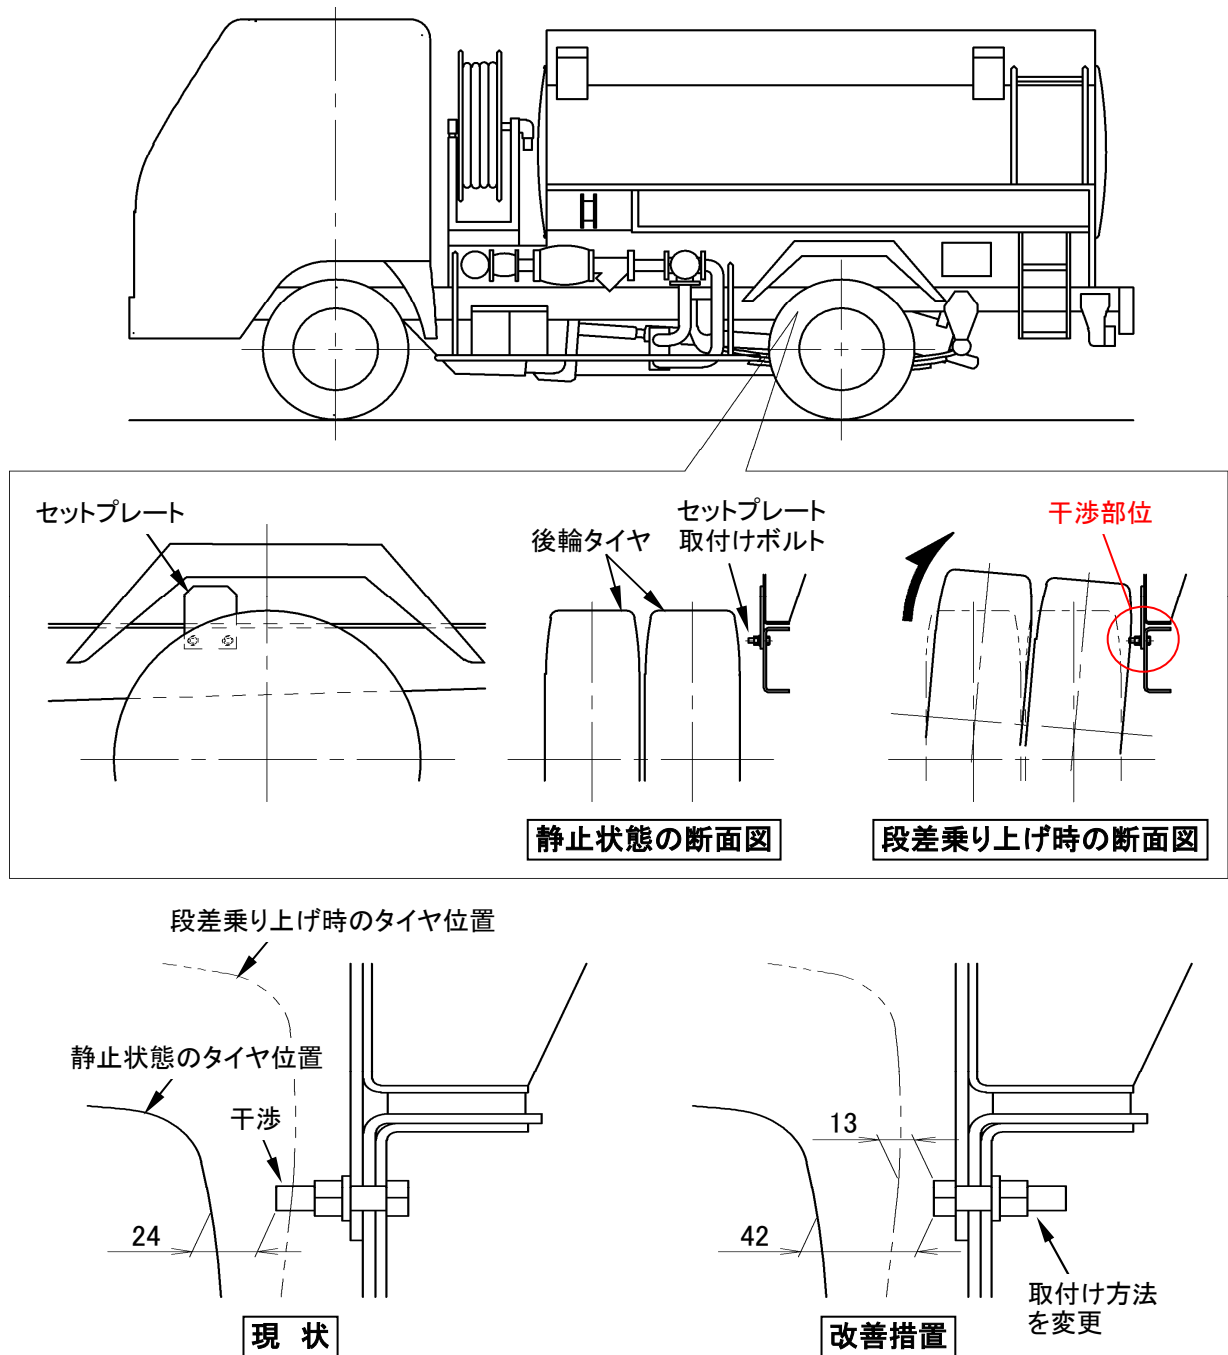
タンク車において、タンクをフレームに固定するセットプレートの取付けボルトと後輪タイヤの隙間寸法が不適切なため、段差乗り上げ時などに当該ボルトが後輪タイヤのサイドウォールに接触し、タイヤを損傷させるおそれがある。

全車両、当該ボルトの取付け方法を変更し、隙間を確保する。また、後輪タイヤを点検し、接触による損傷があるものは新品に交換する。
