# 改善箇所説明図

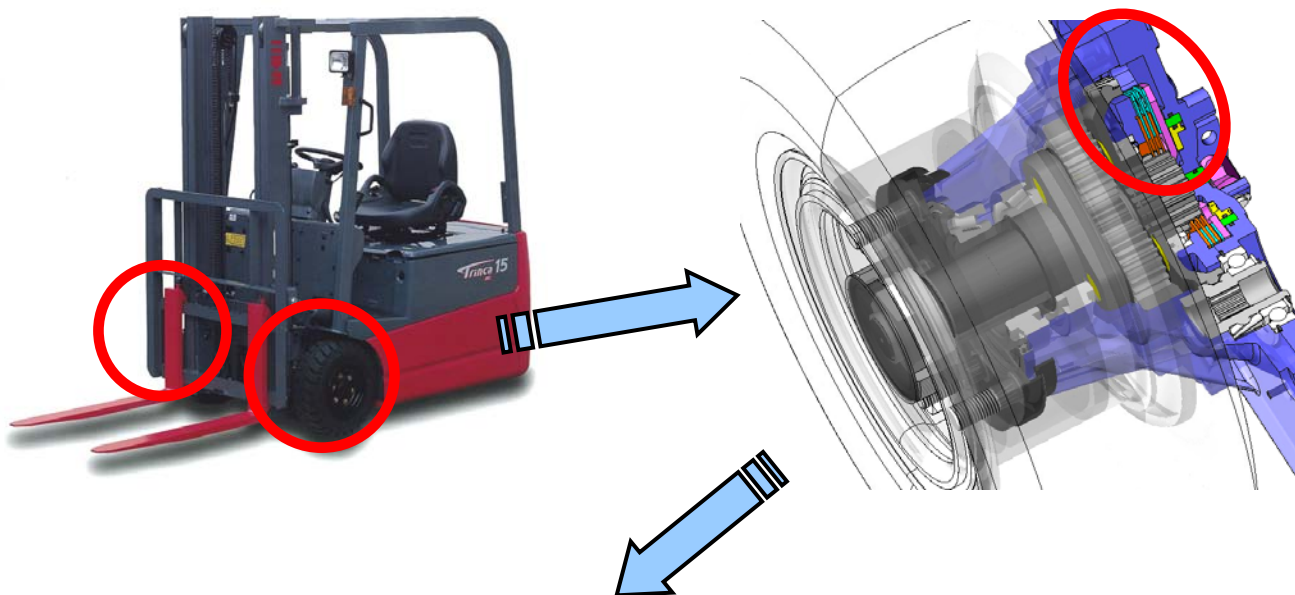
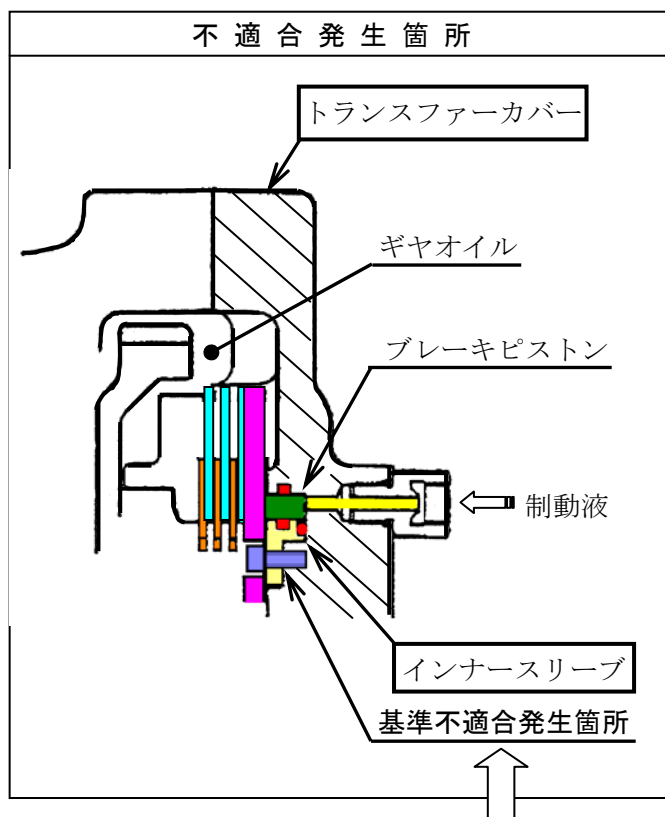
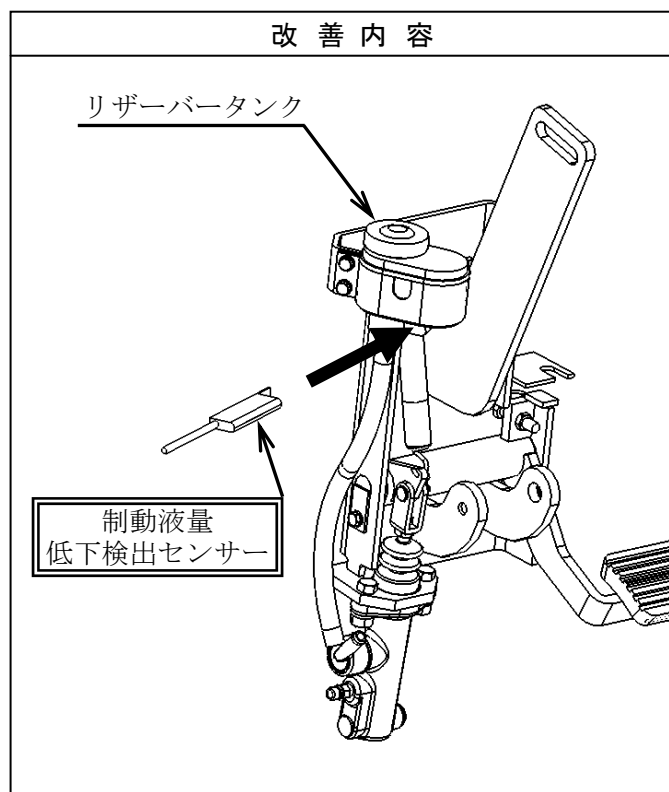
**基準不適合発生箇所**

動力伝達装置に備えられている制動油圧回路において、回路を形成するインナー Sleeve 取付け部（トランスファーカバー）の加工不良により、インナー Sleeve がゆがんだ状態で取付けられたものがある。

全車両、インナー Sleeve 及びトランスファーカバーを良品に交換するとともに、制動液量の低下を検出するセンサーを取付ける。
