## 【改善箇所説明図】

## 【不具合発生箇所】

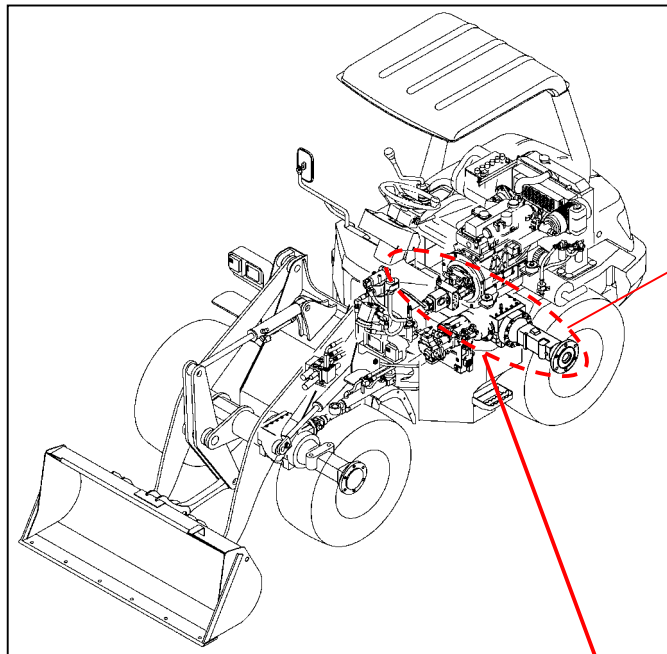
後車軸

後車軸のディファレンシャルにおいて、ドライブピニオンベアリングの組み付け調整が不適切なものがある。そのため、短時間の稼働でベアリングが損傷し、走行不能になるおそれがある。

全車両、原動機運転時間計を確認し運転時間300時間以内の車両について、当該ベアリング部の隙間を点検する。点検の結果、隙間が基準値より小さい場合は後車軸を交換する。
