# 改善箇所説明図

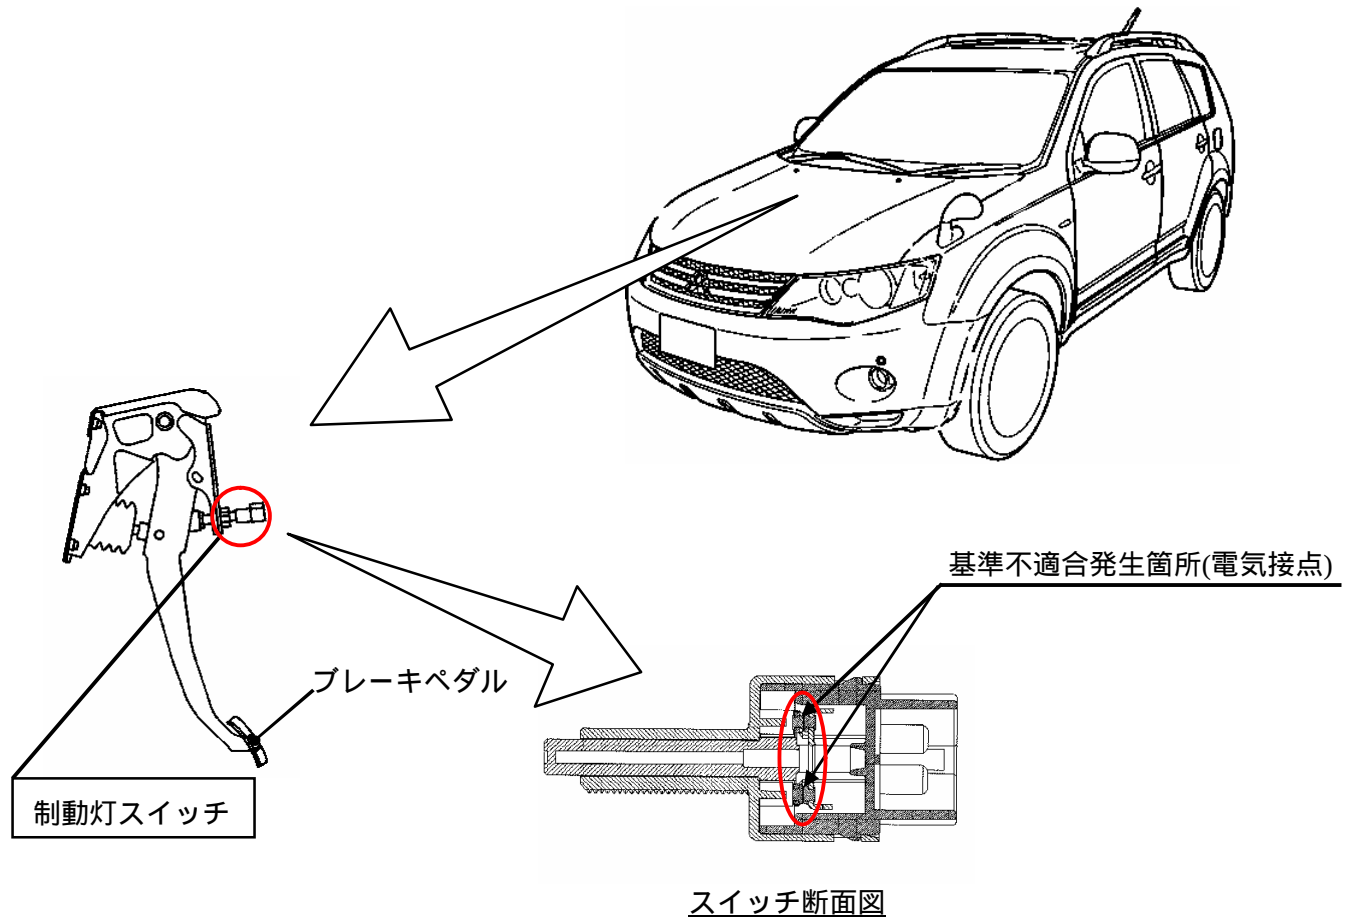
制動灯スイッチにおいて、絶縁性潤滑油が付着した作業用手袋で組み付け作業をしたため、微量な潤滑油成分がスイッチ接点部に浸入し、当該接点部に絶縁物が生成されることがある。そのため、当該接点部の電気抵抗が増大して導通不良となり、制動灯が点灯しなくなるおそれがある。なお、一部の車種を除き、制動灯が点灯しなくなった場合、シフトレバーがパーキング位置から動かなくなる事象も発生する。

全車両、制動灯スイッチを新品と交換する。

識別：運転席ドア側ドアチェッカー取付けボルト（上側）に白または黄色でペイントを塗布する。
