## 改善箇所説明図

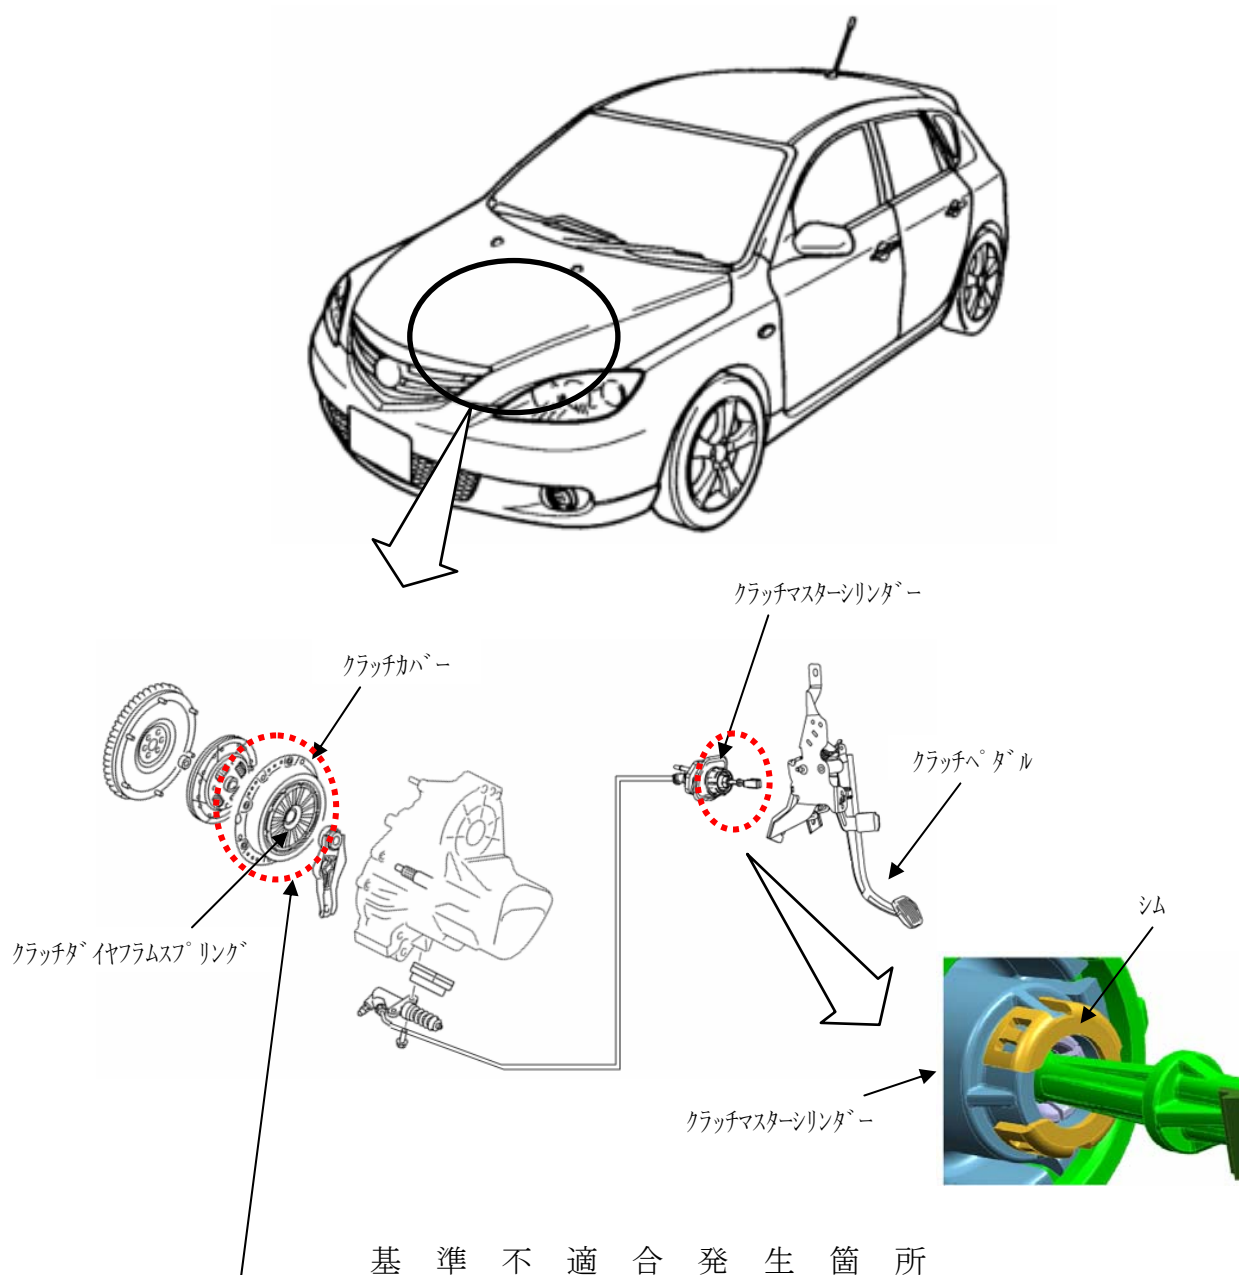
クラッチディスクをフライホイールに押し付けるためのクラッチダイヤフラムスプリングの作動ストロークの設定が不適切なため、冷間時にクラッチペダルを一杯に踏込んだ際、クラッチダイヤフラムスプリングに過大な力が加わるものがある。そのため、そのまま使用を続けると、クラッチダイヤフラムスプリングが破損してクラッチが切れなくなり、シフト操作ができなくなるおそれがある。

全車両、クラッチダイヤフラムスプリングの作動ストロークを規制するためのシムを、クラッチマスターシリンダーに追加する。

識別：クラッチマスターシリンダーのシム有無で識別する。
