## 改善箇所説明図

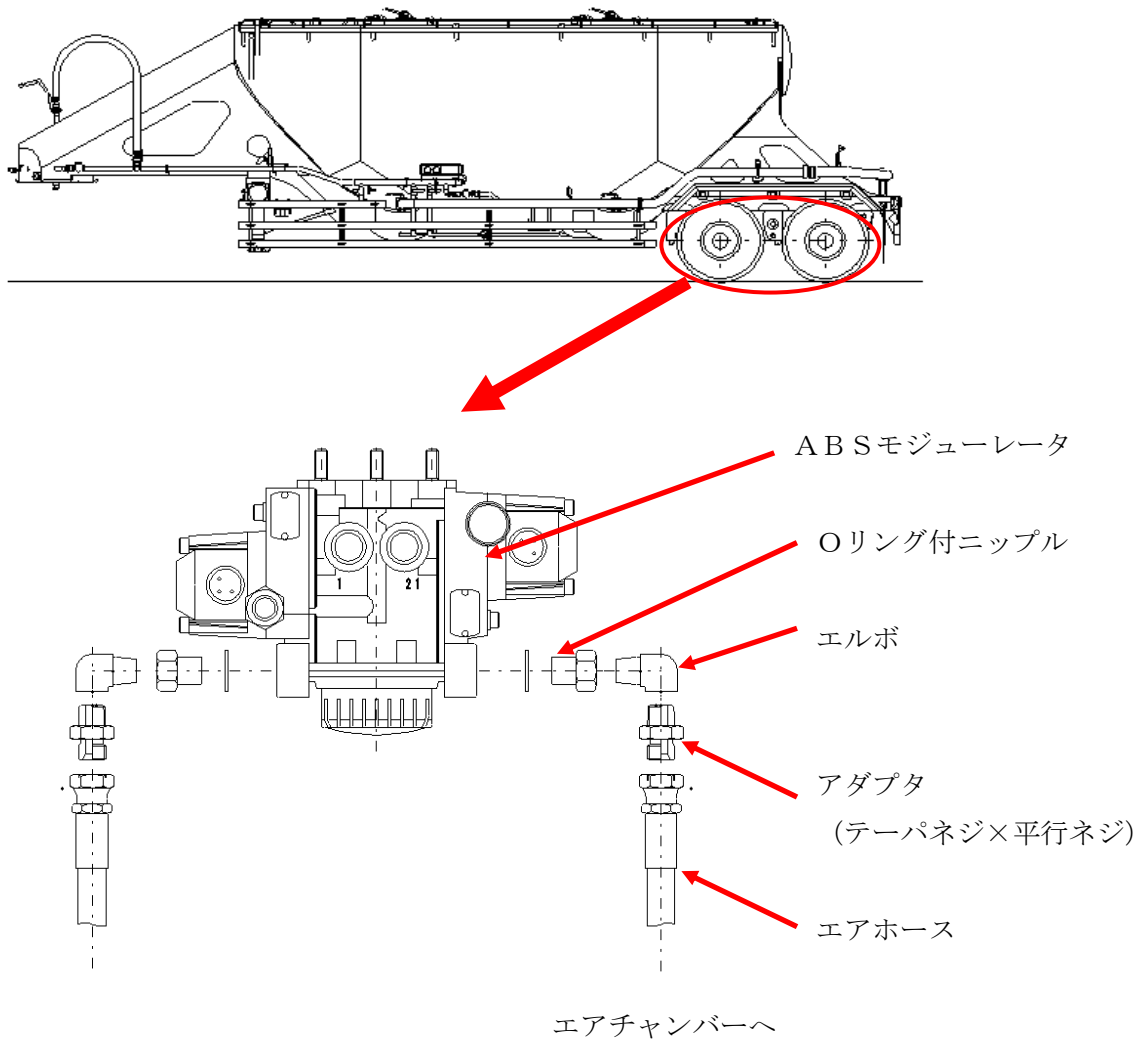
粉粒体運搬セミトレーラのブレーキにおいて、ABSモジュールレータからエアチャンバーに接続するアダプタの取付けを逆向きに組付けたものがある。そのため、最悪の場合、車両振動等により当該アダプタがゆるみ、エアが漏れ制動力が低下するおそれがある。

全車両、アダプタの向きを点検し、取付けが逆向きのものは、エルボ、アダプタ及びエアホースを新品と交換する。
