# 改善箇所説明図

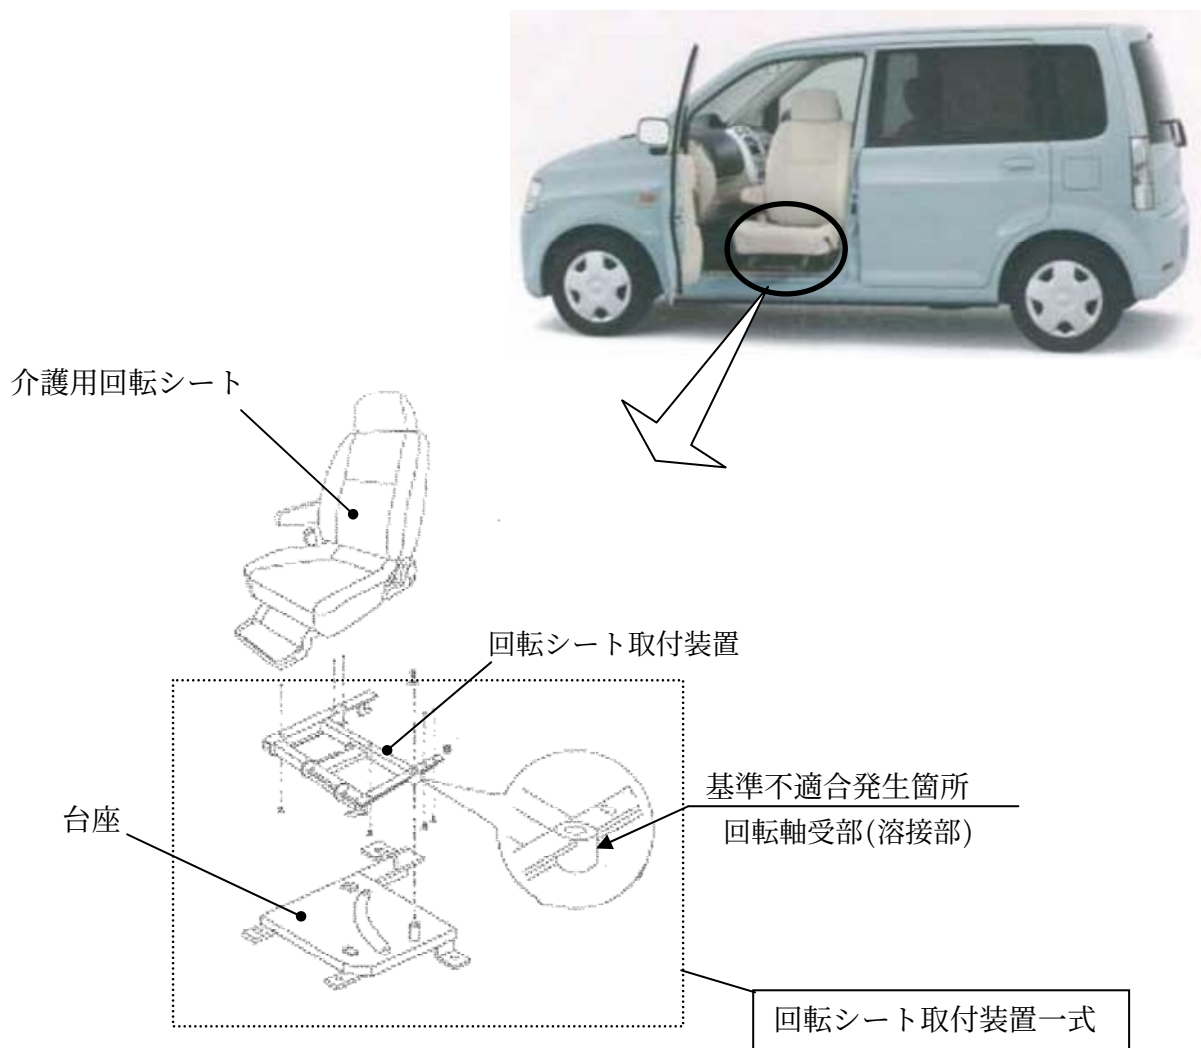
助手席に介護用回転シートが架装された福祉車両において、回転シート取付装置の製造工程が不適切なため、当該取付装置と車体側の台座を接続する回転軸受部の溶接強度が不足しているものがある。そのため、そのまま使用を続けると、回転シートごと当該軸受部から外れるおそれがある。

注：図中の  内は点検を行い、必要に応じて交換を行なう部品を示す。

全車両、回転軸受部の溶接状態を点検し、溶接不良が認められる場合は、回転シート取付装置一式を良品と交換する。

識別：助手席ドアローヒンジ上側取付けボルト頭部に白色または黄色のペイントを塗布する。
