## 改善箇所説明図

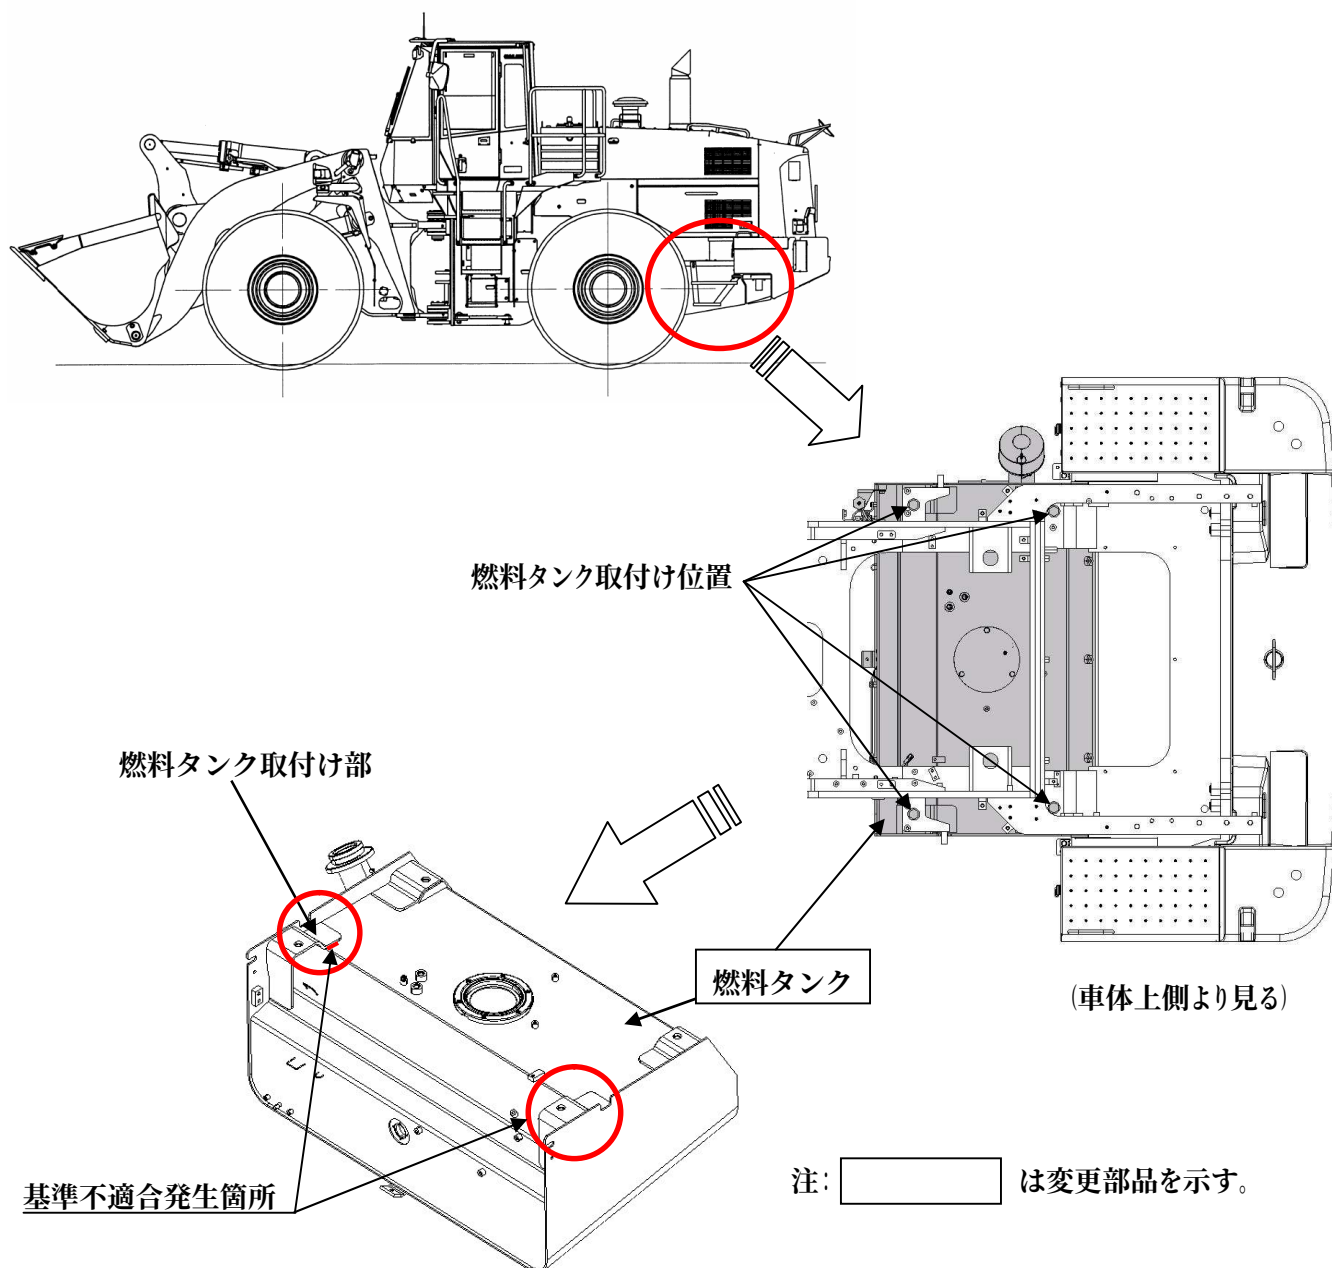
燃料タンクにおいて、取付け部の強度が不足しているため、当該部位に亀裂が発生するものがある。そのため、そのままの状態で使用を続けると、最悪の場合、燃料が漏れるおそれがある。

改善措置の内容: 全車両、燃料タンクを対策品と交換する。

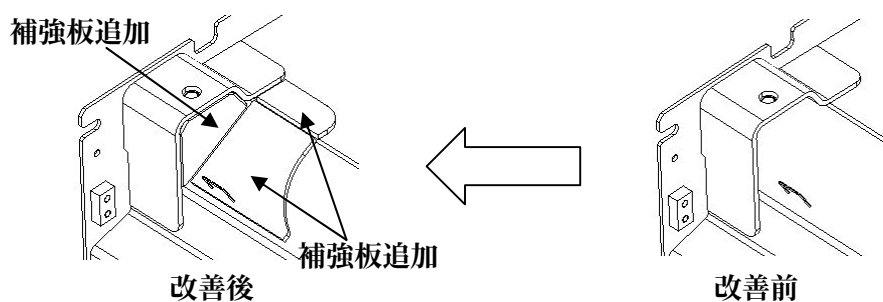
識別: 燃料タンク取付け部の外観形状で識別する。
