# － 改善箇所説明図 －

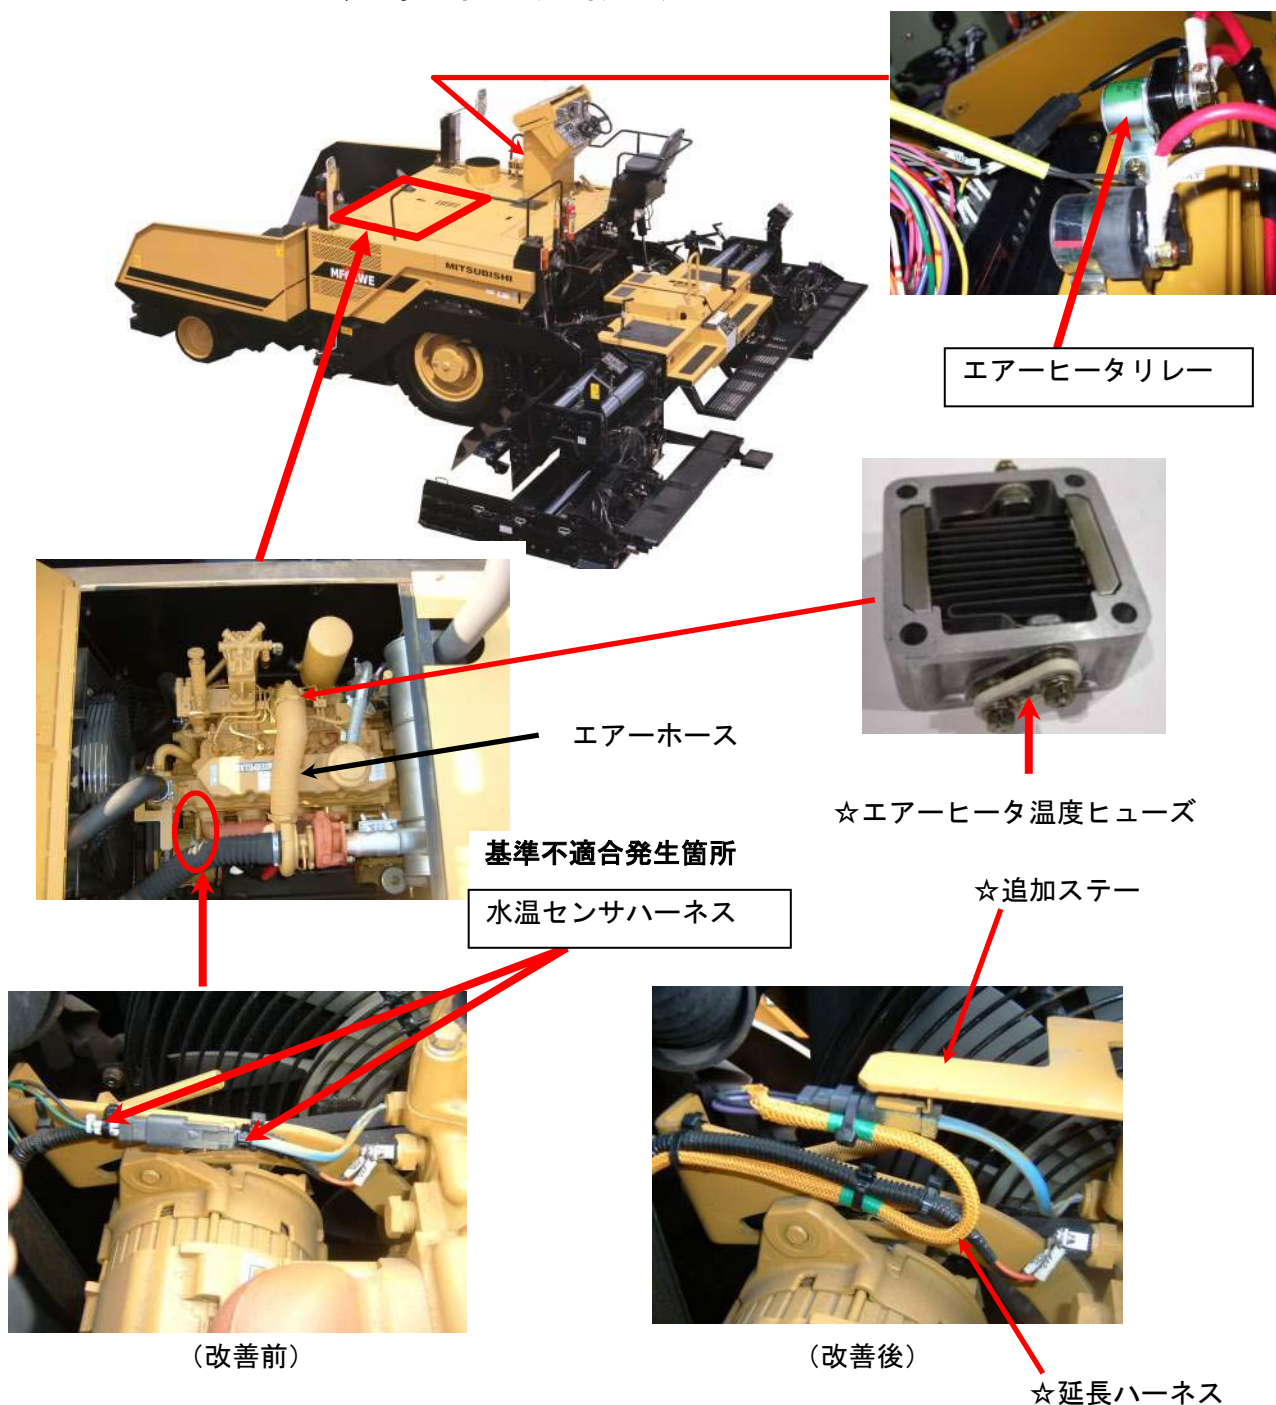
□ 内は交換部品を示し ☆は追加部品を示す

エンジン水温センサのハーネスにおいて、固定方法が不適切なため、エンジンの振動等により素線が、被覆内で断線する場合があります。そのため、そのままの状態で使用を続けると、エークヒタリレーが ON-OFF を繰り返すことにより接点が溶着し、エークヒタが異常加熱するため、最悪の場合、エークホースが焼損するおそれがある。

全車両、水温センサのハーネスを点検し、断線しているものはハーネスとエークヒタリレーを新品に交換する。また、当該ハーネスを延長し、追加ステーを用いて適切に固定するとともに、エークヒタに温度ヒューズを追加する。

識別：対策済み車両には、追加ハーネスにテーピング位置確認の緑テープを貼り付けてある。
