## 改善箇所説明図

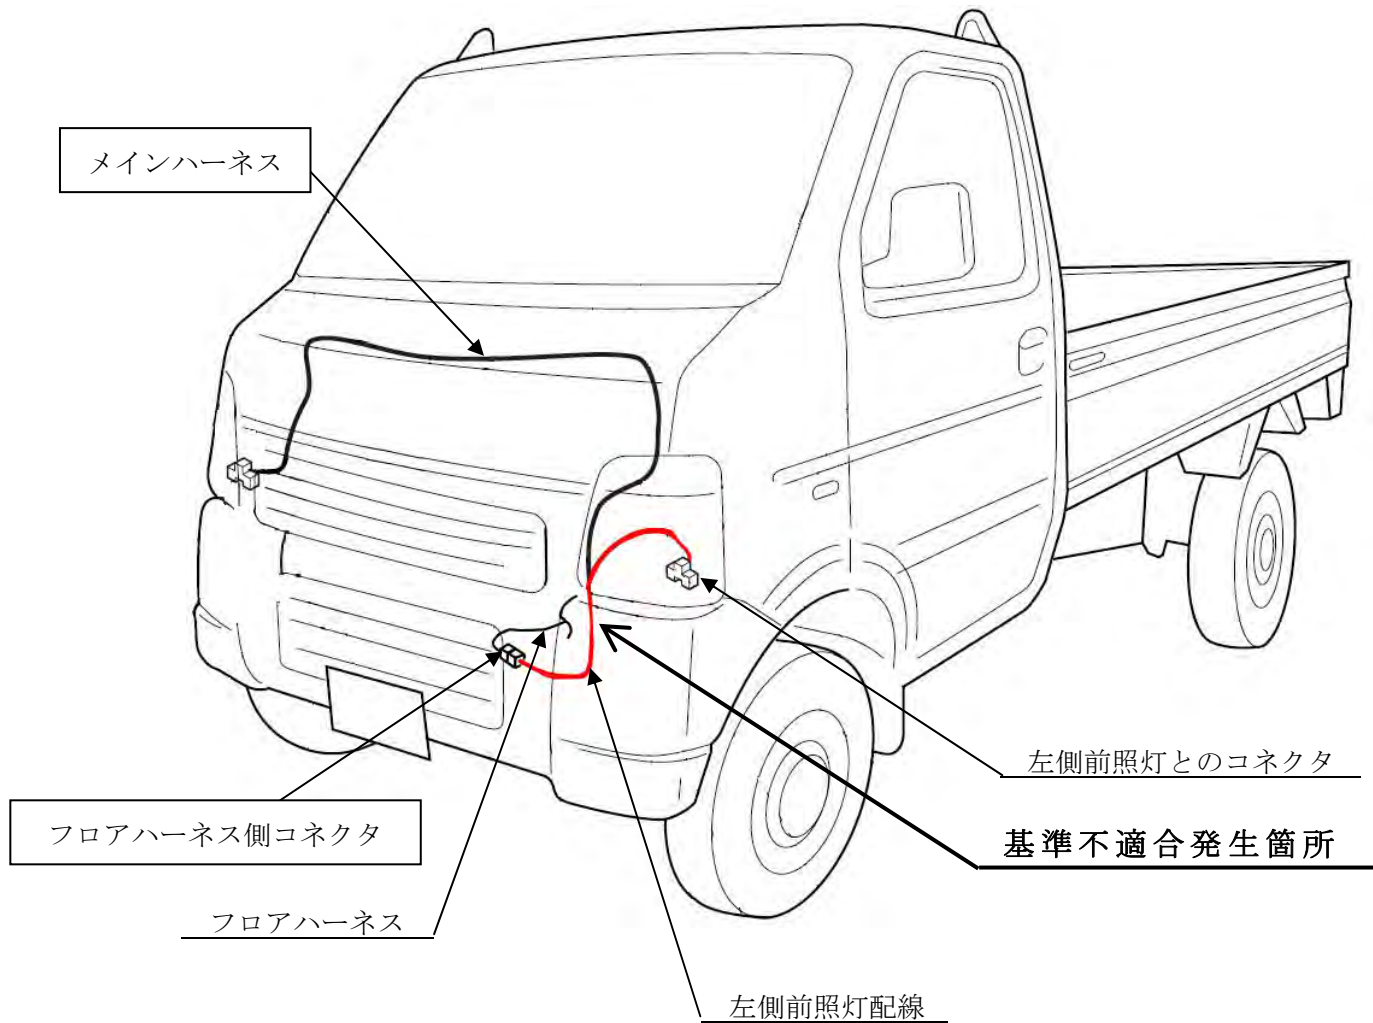
メインハーネスの前照灯用電気配線において、配索が不適切なため、当該電気配線と左側前照灯とのコネクタ部より浸入した雨水等が、配線内をつたい、フロアハーネスとのコネクタ内部に溜まる場合がある。そのため、内部の端子が腐食し接触不良となり、最悪の場合、前照灯が点灯しなくなるおそれがある。

全車両、メインハーネスを対策品と交換するとともに、フロアハーネスとのコネクタを点検し、内部が腐食しているものは、フロアハーネス側コネクタを新品に交換する。
