## 改善箇所説明図 ②

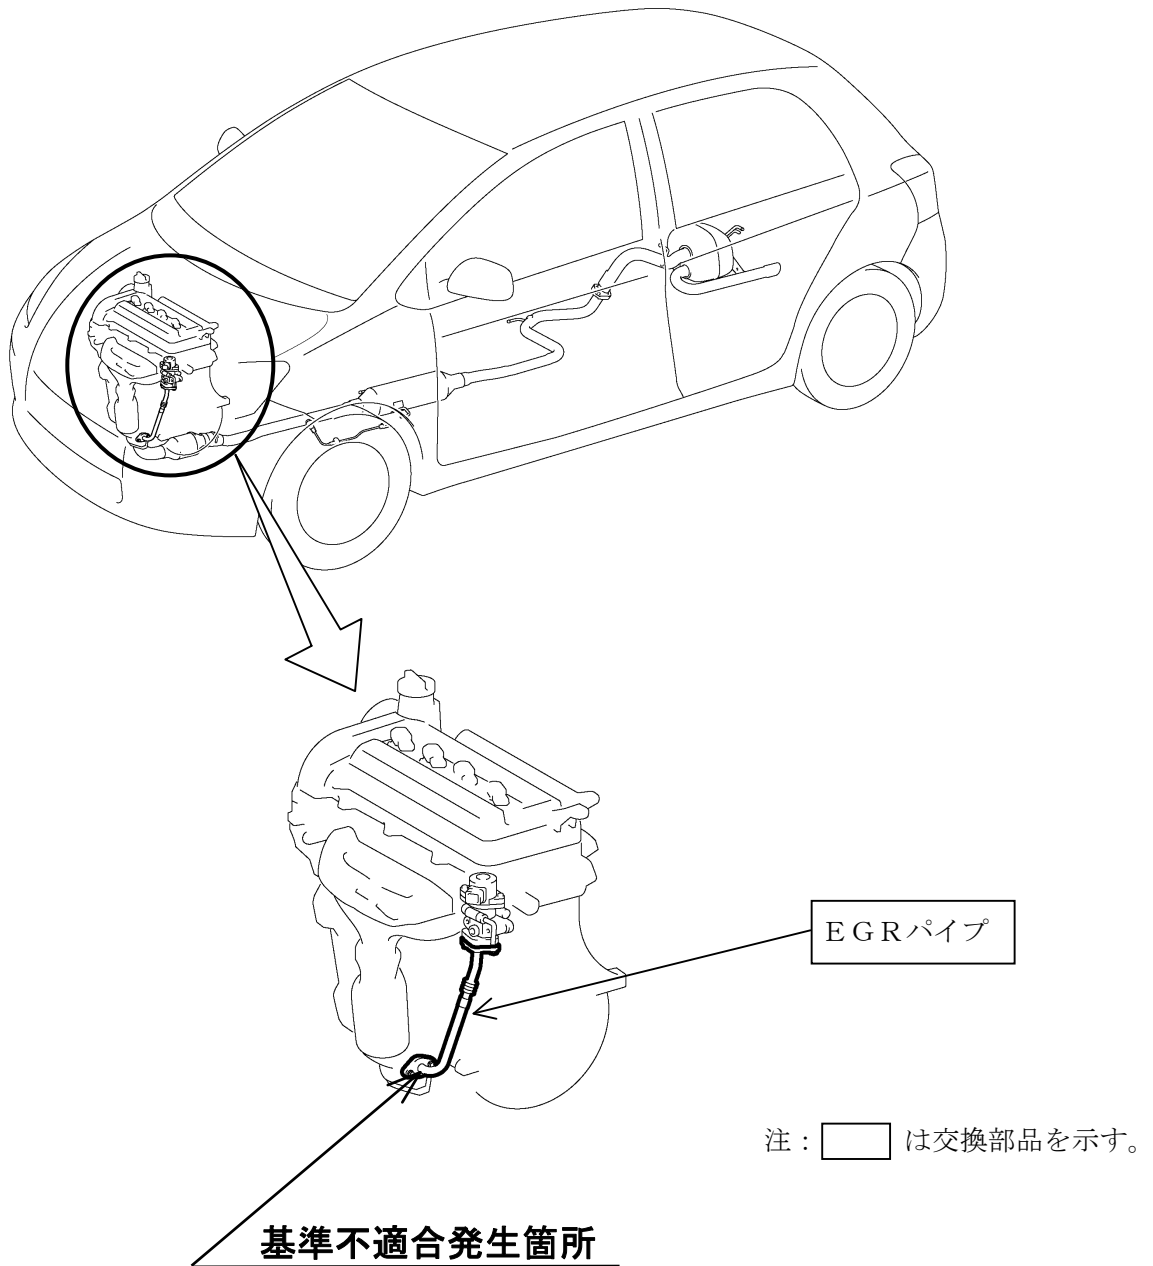
排気ガス再循環装置（EGR）のパイプの強度が不足しているため、排気ガスの熱によるパイプの伸縮により、当該パイプに亀裂が発生し異音とともに排気ガスが漏れることがある。また、そのままの状態で使用を続けると、亀裂が進行して折損し、最悪の場合、排出ガスが基準値を満足しなくなるおそれがある。

全車両、当該パイプを対策品と交換する。

識別：改善済み車両には車台番号打刻の末字の下部に黄色ペイントを塗布する。
