[改善箇所説明図]

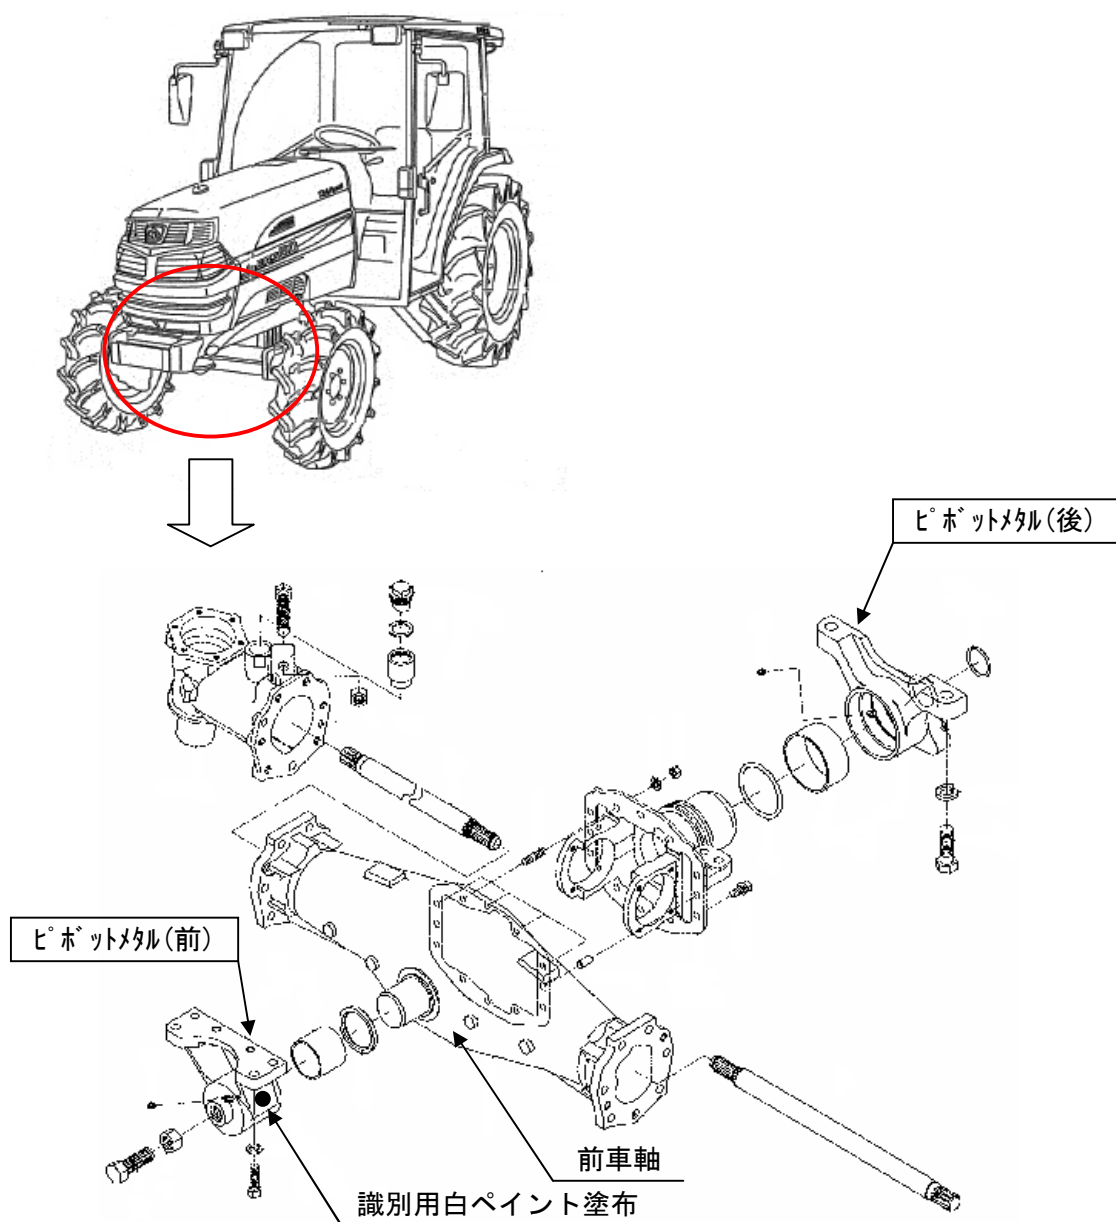
不具合発生箇所

前車軸の取り付け部（ピボットメタル）において、鑄造工程が不適切なため、材質の強度が不足しているものがある。  
そのため、当該部位が破損し、前車軸が脱落して走行不能になるおそれがある。

全車両、当該取り付け部の材質を点検し、不適切なものは良品と交換する。

ピボットメタル(前)に白ペイントを塗布する。
