## 改善箇所説明図

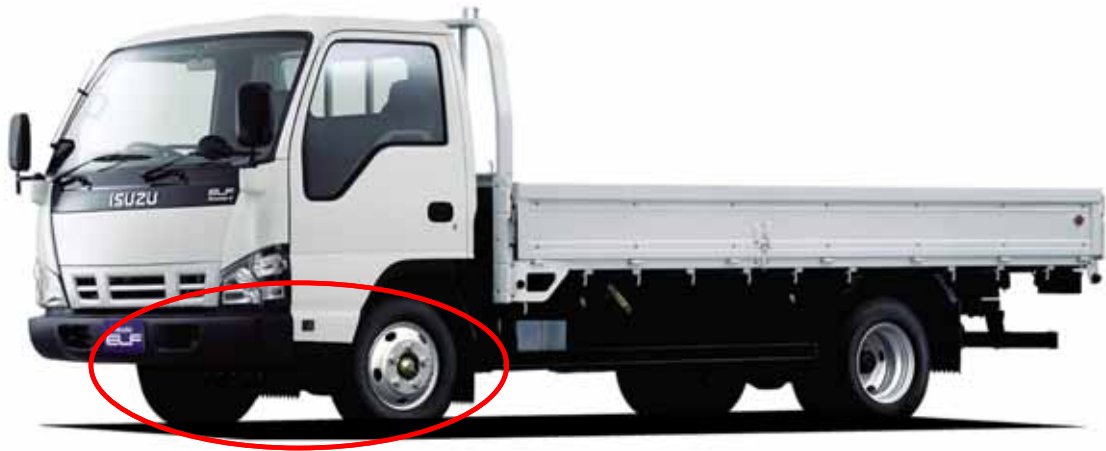
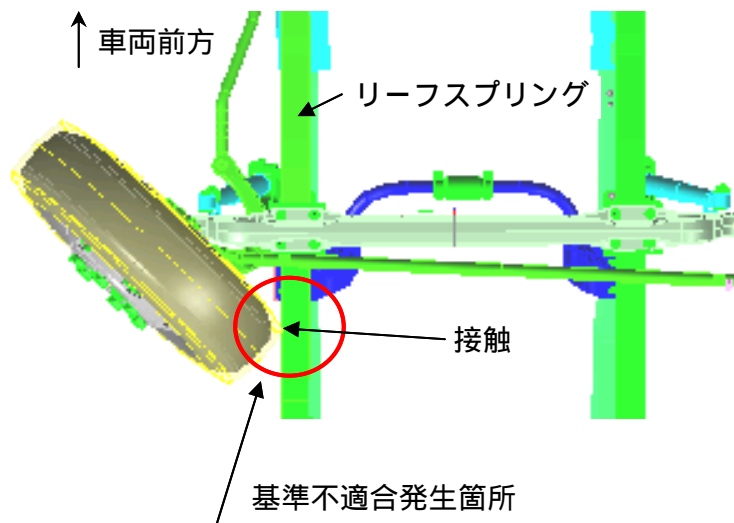
下面図

タイヤの切角調整が不適切なため、幅広いタイヤを装着し、ハンドルを最大限度まで切った場合、タイヤのトレッド部がリーフスプリングと接触することがある。そのため、幅広タイヤと交換した際、リーフスプリングとの接触により、タイヤが偏摩耗する。

対策の内容：全車両、タイヤ切角ストッパを調整する。

識別： キャブ左側ピラー部IDプレート付近に、青色シールを貼り付ける。
