## 改善箇所説明図

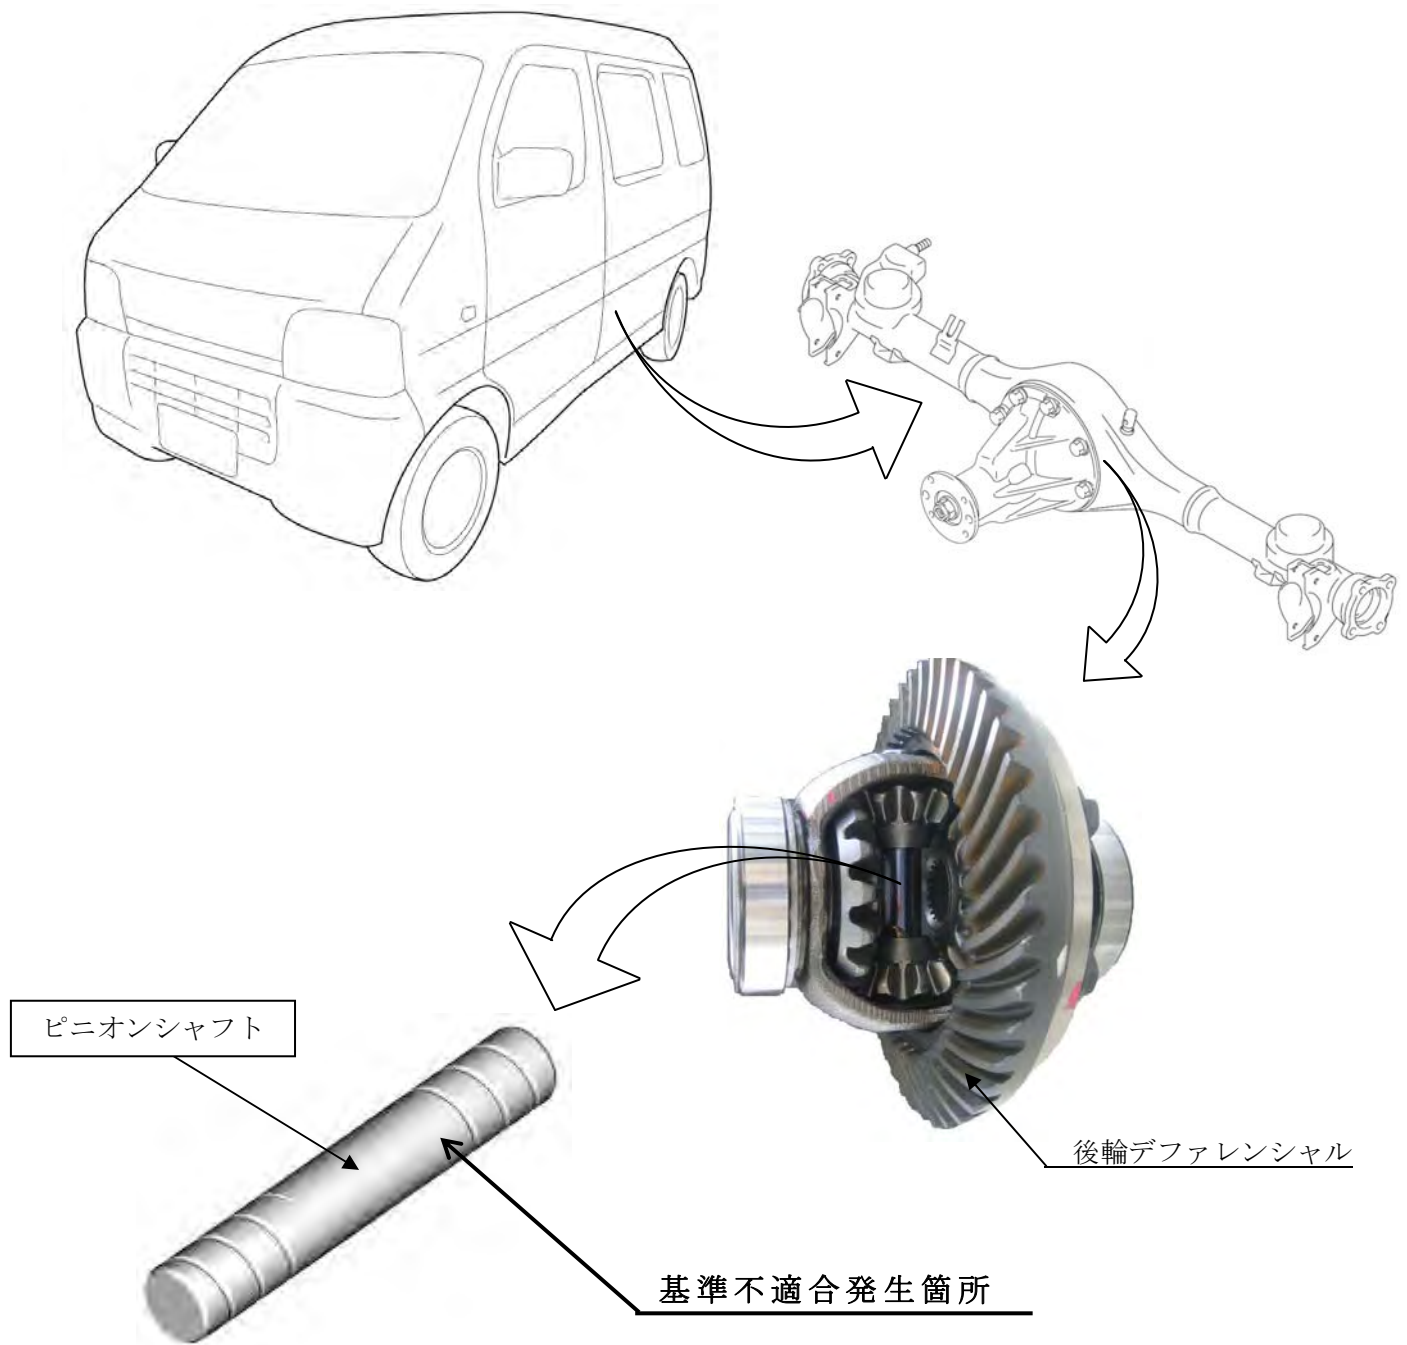
手動変速機付車において、後輪デファレンシャル（差動装置）のピニオンシャフトの強度が不足しているため、過大な荷重がかかる走行を繰り返すと、当該ピニオンシャフトが折損する可能性がある。そのため、異音の発生、または走行不能となり、最悪の場合、車輪がロックするおそれがある。

全車両、当該ピニオンシャフトを対策品に交換する。
