## 改善箇所説明図

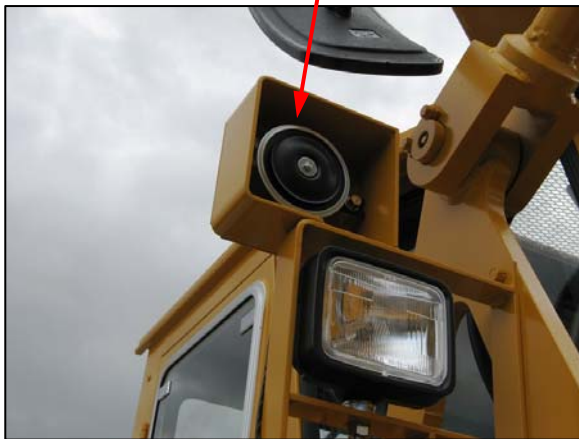
### 【対策前】

### 【基準不適合発生箇所】

警音器において、取り付けブラケットの強度が不足しているため、走行時等の振動により当該ブラケットに亀裂が発生する場合があります。

そのため、そのままの状態で使用を続けると、亀裂が進行し、警音器が脱落するおそれがある。

全車両、警音器と取り付けブラケットを対策品に交換するとともに、取り付け位置を変更する。
