## 改善箇所説明図

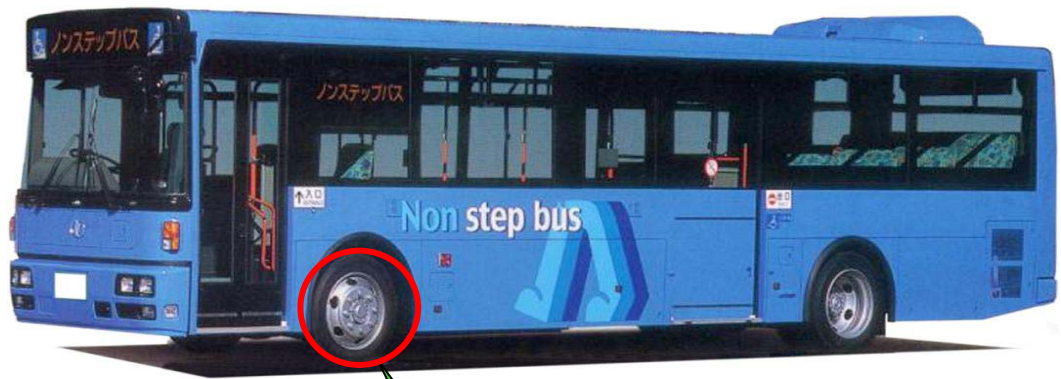
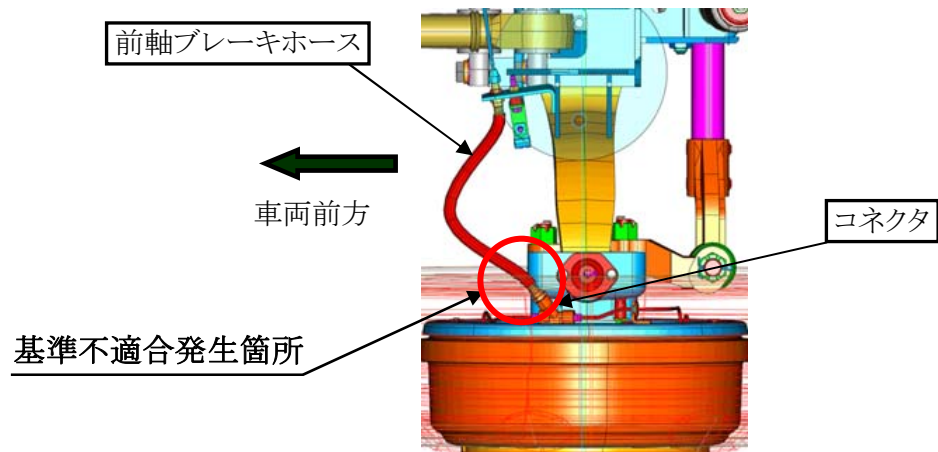
大型バスの前軸ブレーキホースの取り回しが不適切なため、転舵時に当該ホースが屈曲し、損傷するものがある。そのため、そのままの状態で使用を続けると、当該ホースからブレーキ液が漏れ、制動力が低下するおそれがある。

全車両、当該ブレーキホース及びコネクタを対策品に交換し、取り回しを変更する。

注：  内は交換部品を示す。

識別：コネクタ(左輪)に白色ペイントを塗布する。
