## 改善箇所説明図 ①②

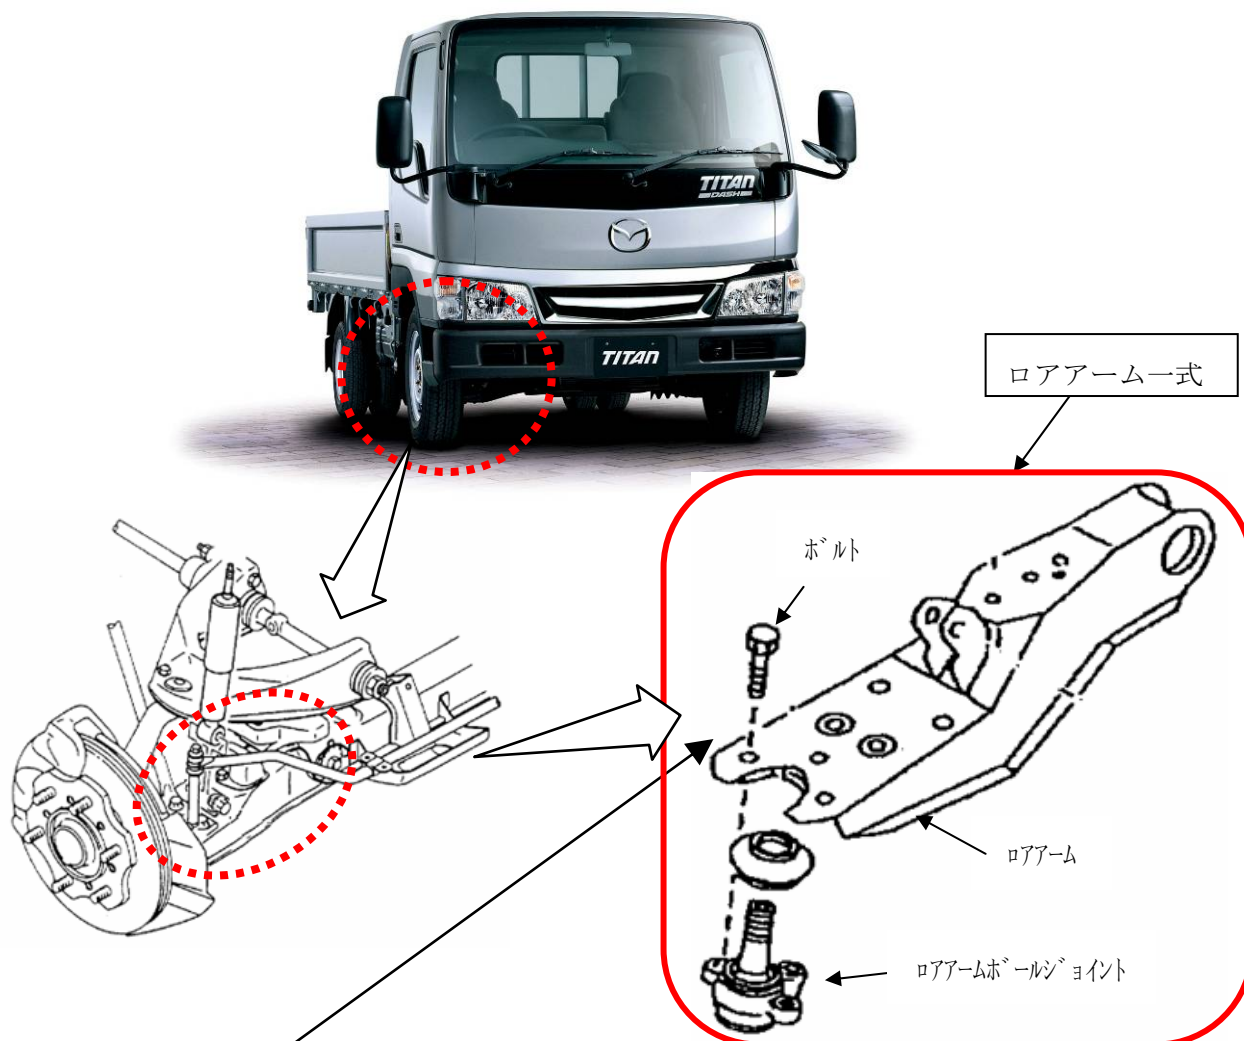
- ① フロントサスペンションにおいて、ロアアームとロアアームボールジョイントの組み付け工程が不適切なため、ボルトの締め付け力が不足するものがある。そのため、そのままの状態で使用を続けると、当該ボルトが緩み、最悪の場合、当該ボルトが折損し、走行不能となるおそれがある。
- ② リコール届出番号1821の市場措置において、ロアアーム、またはロアアームボールジョイントを交換した場合のボルトの締め付け方法が不適切なため、ボルトの締め付け力が不足するものがある。そのため、そのままの状態で使用を続けると、当該ボルトが緩み、最悪の場合、当該ボルトが折損し、走行不能となるおそれがある。

全車両、当該ボルトの締め付け状態を点検し、当該ボルトとロアアーム表面に隙がある、または当該ボルトが脱落や折損している場合は、ロアアーム一式を新品と交換する。なお、当該ボルトとロアアーム表面に隙がない場合は、規定のトルクで締め付ける。

識別：運転席取付け用ブラケットの右前側ブラケットに白色ペイントを塗布する。
