## 改善箇所説明図

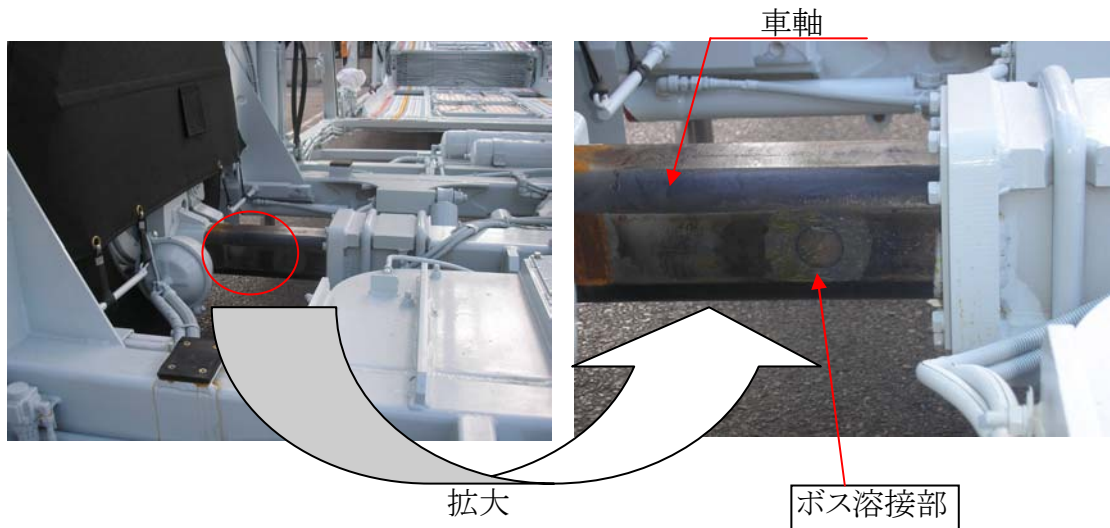
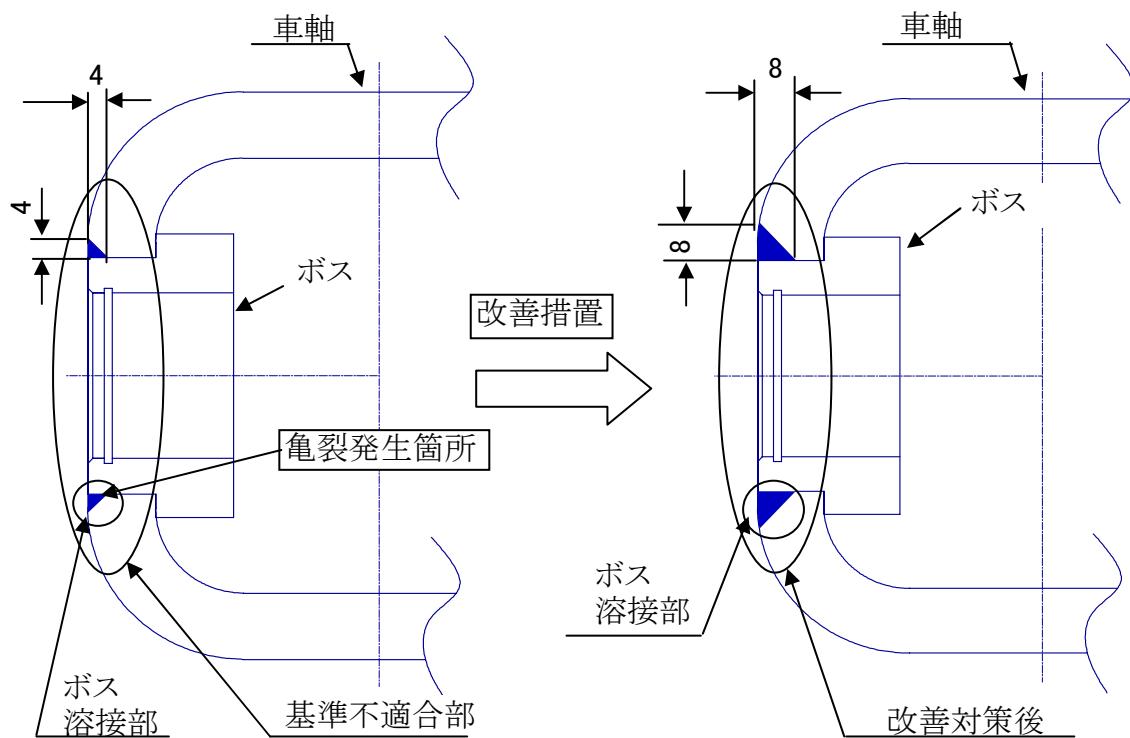
車軸伸縮用シリンダ取付ボス部断面

トレーラの車軸において、車軸伸縮用シリンダ取付ボスの溶接が不適切なため、強度が不足しているものがある。そのため、そのまま使用を続けると、走行時の振動等によりボス溶接部に亀裂が生じ、最悪の場合、車軸が折損するおそれがある。

全車両、ボス溶接部を切除し、溶接強度を増すための加工を行い、再溶接する。
