## 改善箇所説明図

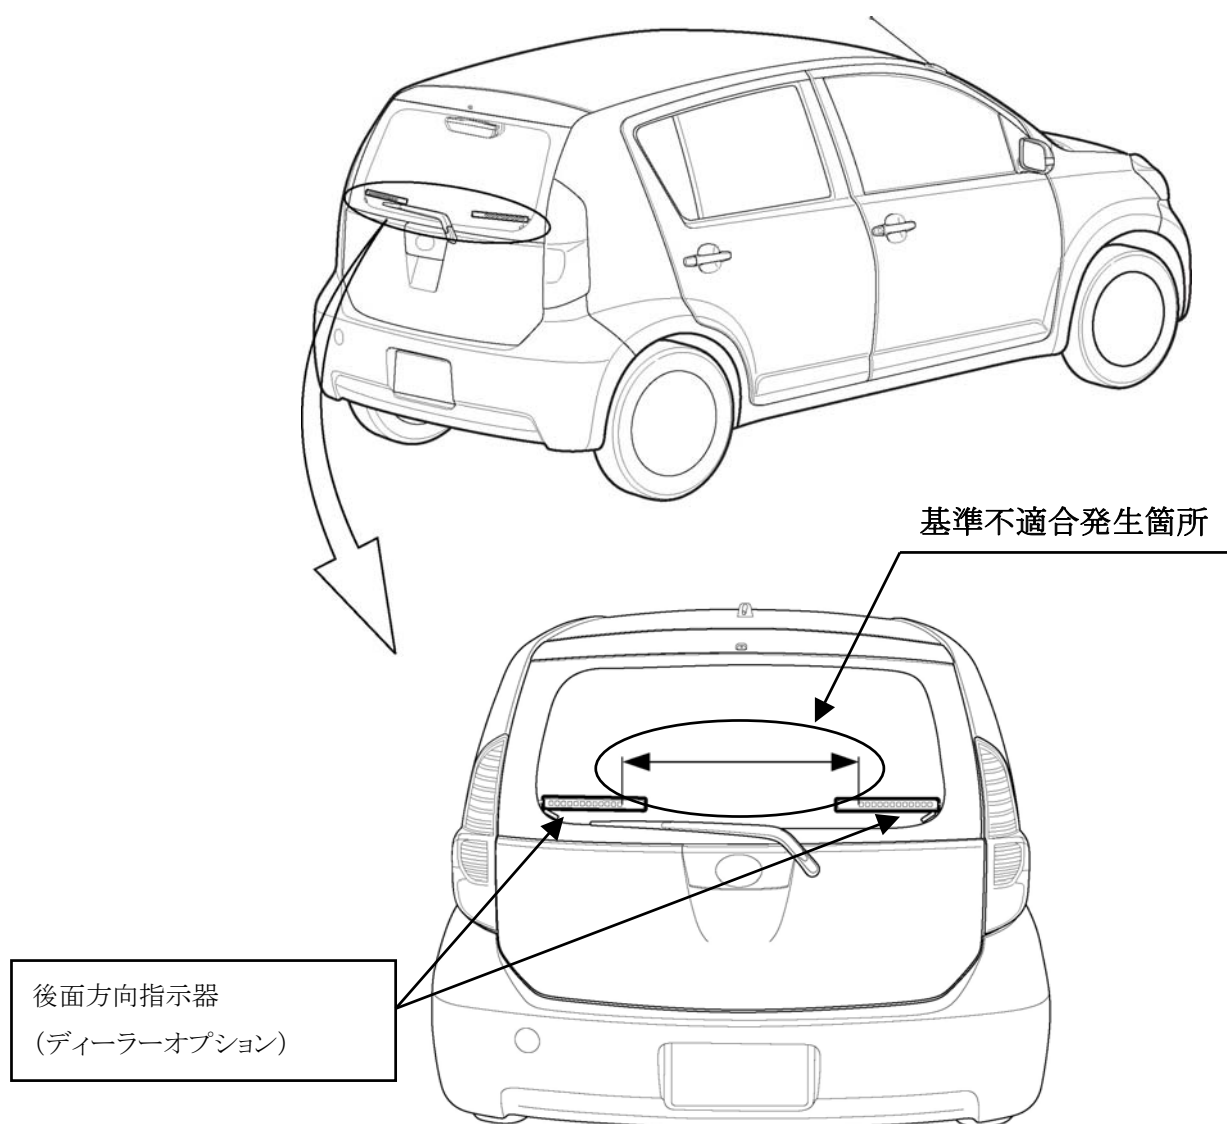
ディーラーオプション部品として販売した後面方向指示器の取り付け指示が不適切なため、当該方向指示器の照明部の最内縁の間隔が不足し、保安基準に適合しない場合がある。

全車両、当該方向指示器の取付位置を点検し、保安基準を満足しないものは方向指示器を取り外す。

識別： 改善済車両にはエンジンルーム内左フロントストラット取り付けナット付近に黄色ペイントを塗布する。
