# 改善箇所説明図

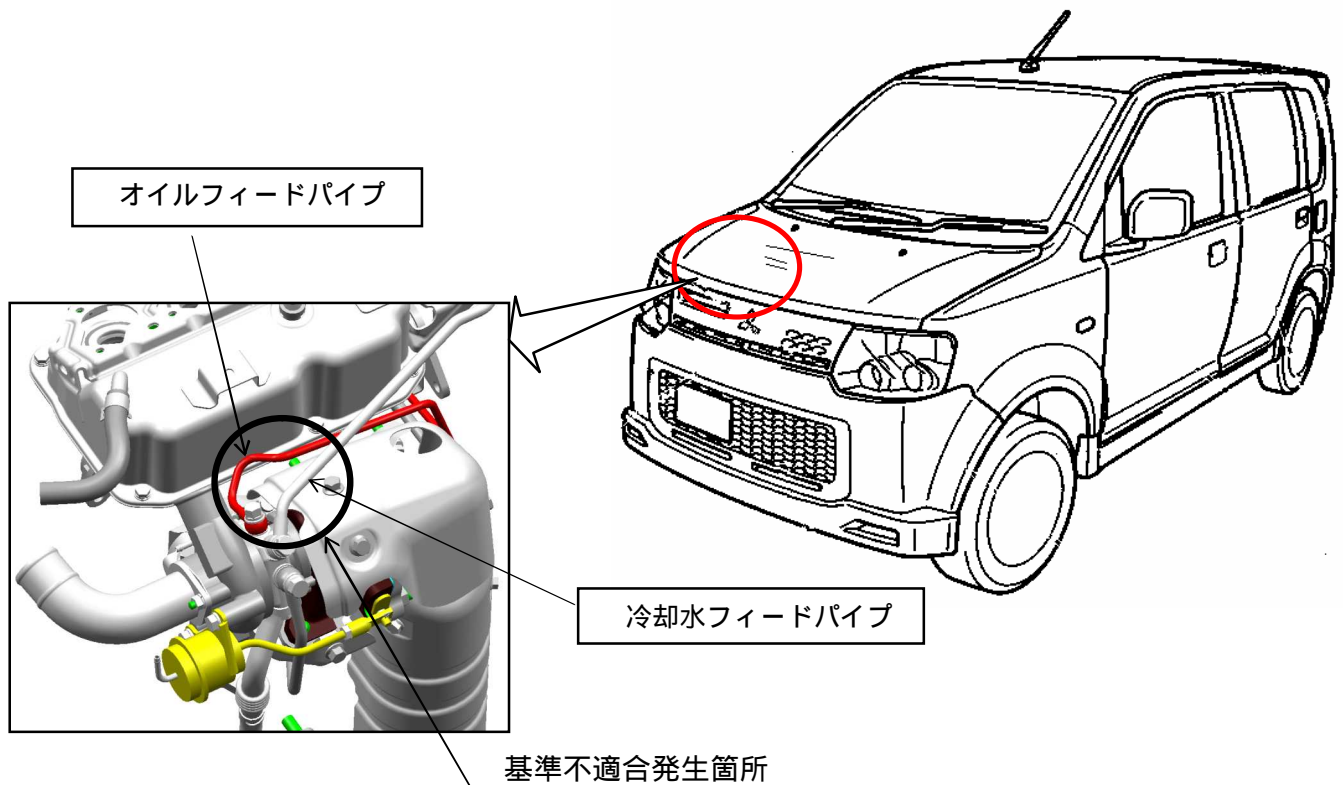
ターボチャージャ付車両において、ターボチャージャへオイルを供給するオイルフィードパイプの配管位置及び防錆処置が不適切なため、融雪剤散布地域での走行等により塩水がかかり当該パイプが腐食することがある。そのため、そのまま使用を続けると、腐食が進行して穴があき、オイルが漏れ排気管に付着し白煙が発生し、最悪の場合、漏れたオイルが発火し、火災に至るおそれがある。

ターボチャージャ付車両において、ターボチャージャへ冷却水を供給する冷却水フィードパイプの配管位置及び防錆処置が不適切なため、融雪剤散布地域での走行等により塩水がかかり当該パイプが腐食することがある。そのため、そのまま使用を続けると、腐食が進行して穴があき、冷却水が漏れるおそれがある。

オイルフィードパイプを対策品と交換する。

冷却水フィードパイプを対策品と交換する。

識別：フードヒンジ左側(助手席側)のボルトに白または黄色のペイント塗布する。
