## 改善箇所説明図

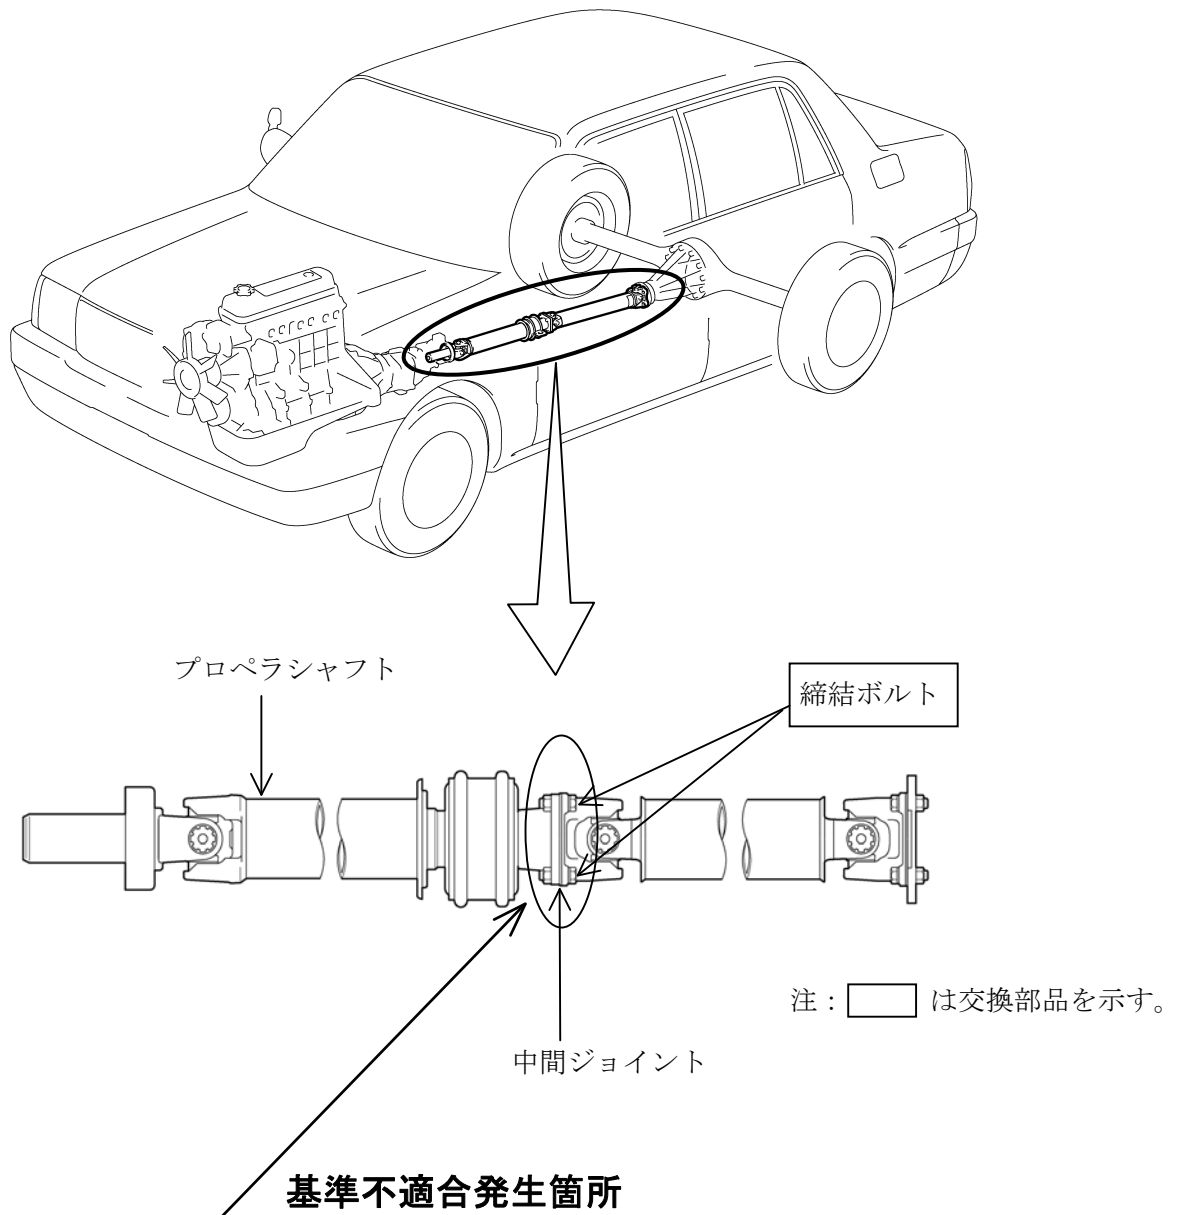
プロペラシャフトの製造工程において、中間ジョイントのフランジ接合面に防錆油が付着しているものがあるため、クラッチの急な断続操作を繰り返すとフランジの締結ボルトがゆるむことがある。そのため、走行中に異音や振動が発生し、最悪の場合、中間ジョイントのフランジが外れ走行不能となるおそれがある。

全車両、フランジ接合面の防錆油を除去し、締結ボルトを新品と交換して規定トルクで締付ける。なお、フランジの締結にゆるみがある場合は、プロペラシャフトを新品と交換する。
