## 改善箇所説明図

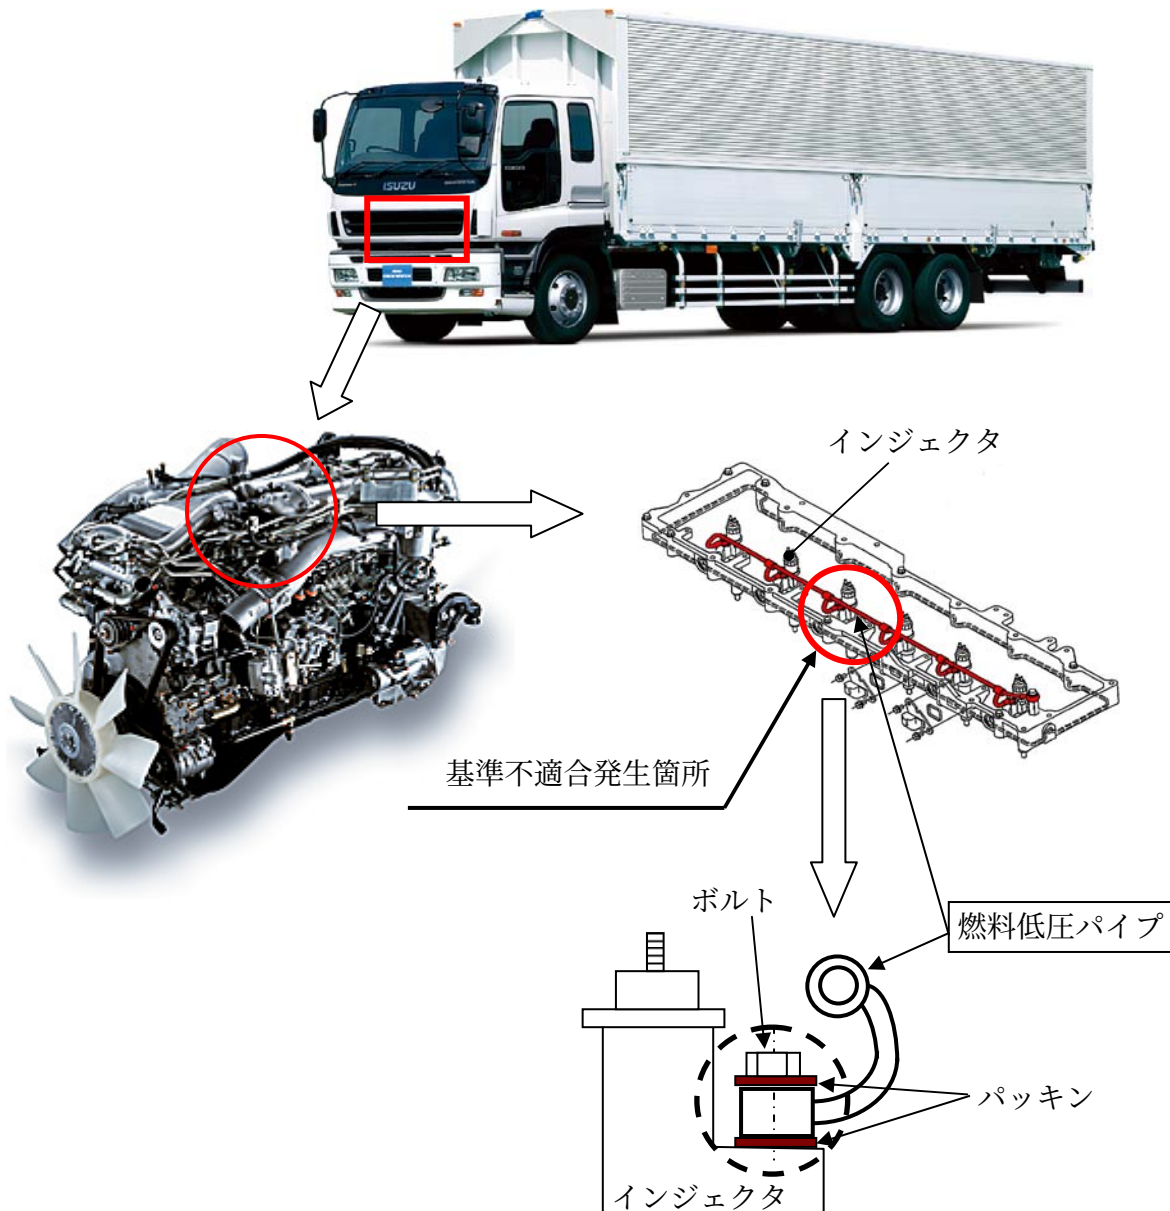
エンジンヘッドカバー内部の燃料低圧パイプにおいて、インジェクタとの接合面の精度管理が不十分なため、当該パイプを締付けているボルトが緩むものがある。そのため、燃料が漏れ、エンジンオイルに混入し、そのままの状態を使用を続けると、燃料の混入したオイルがブローバイガスの通路を経由して吸気管に吸入されシリンダー内で燃焼するため、エンジン回転が上昇し、最悪の場合、エンジン内部が損傷して火災となるおそれがある。

改善の内容：全車両、燃料低圧パイプを対策品と交換する。

識別：ヘッドカバー上面に黒色ペイントを塗布する。
