## 改善箇所説明図

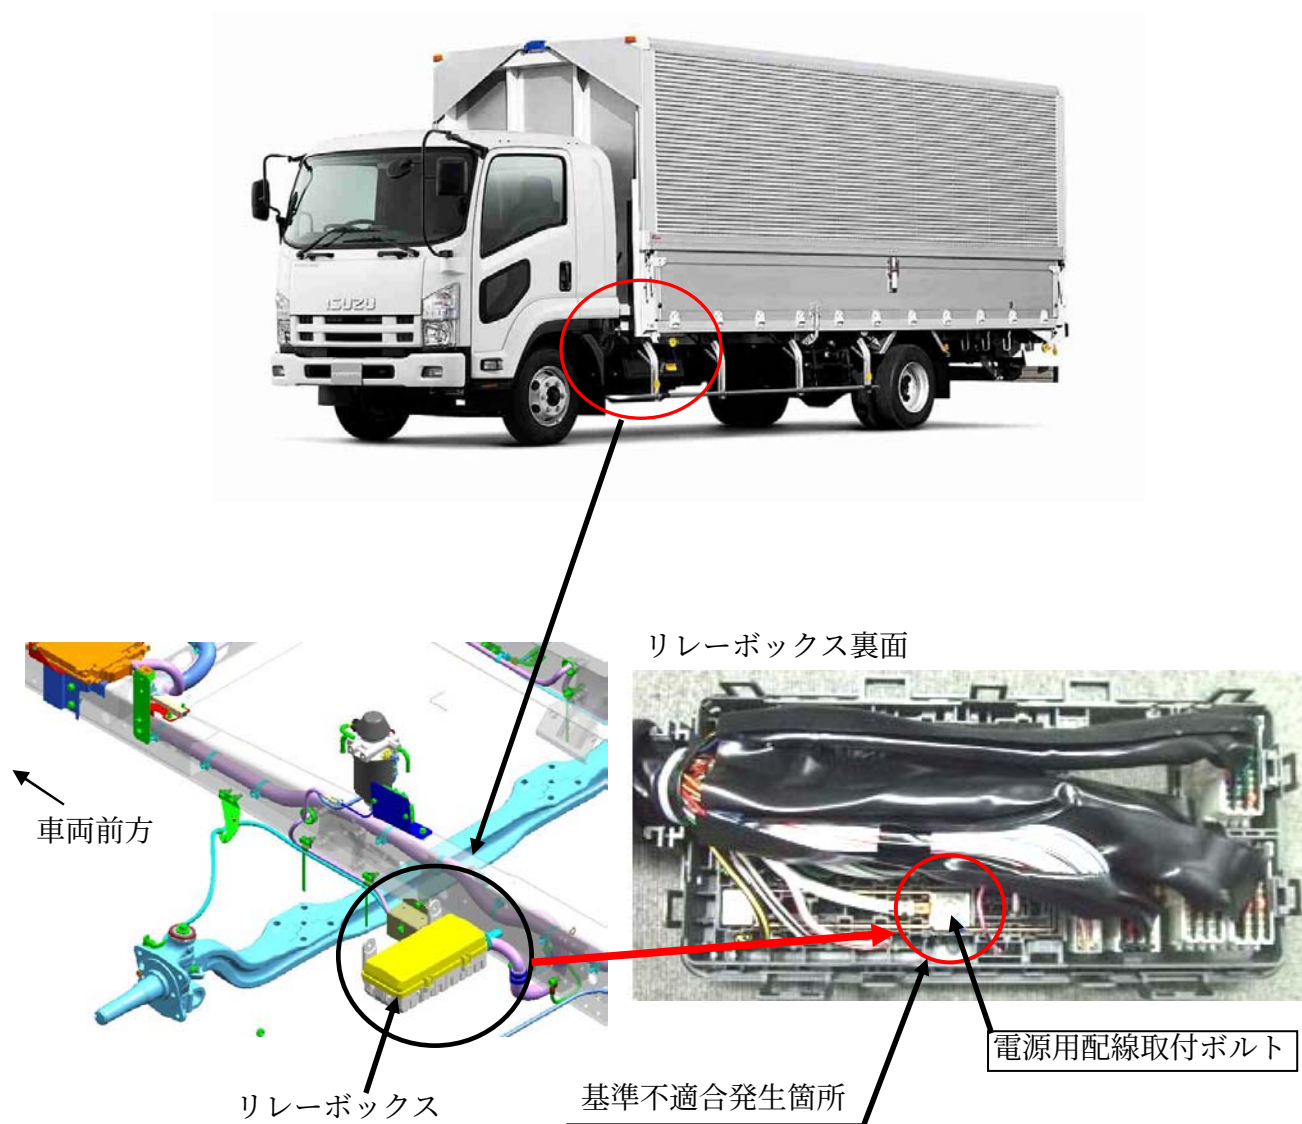
電気配線において、リレーボックス内の電源用配線の取付ボルトの締付けが不十分な  
ものがある。そのため、当該ボルトが緩み、接触不良になり、エンジンが停止するおそ  
れがある。

改善の内容： 全車両、当該ボルトの締付け状態を確認し、規定トルクで締付ける。  
なお、配線及びリレーボックスに損傷がある場合は、配線を修理し、  
リレーボックスを新品と交換する。

識別： リレーボックス上面に白色シールを貼付する。
