## 改善箇所説明図

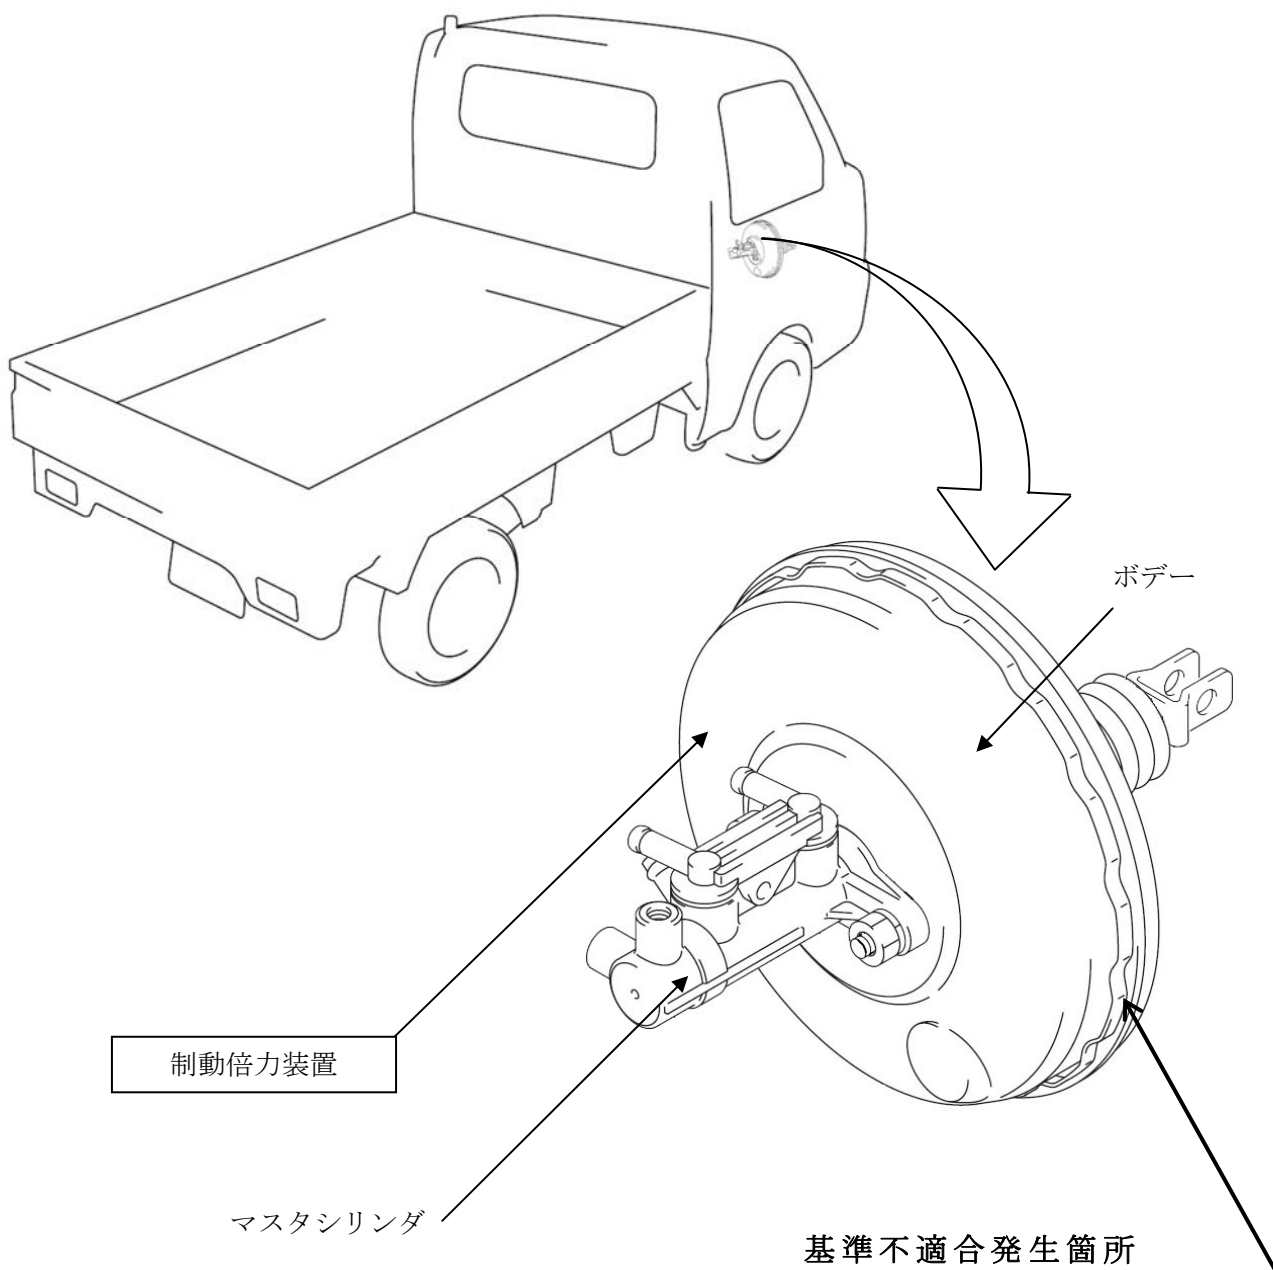
制動倍力装置のボデーのかしめが不適切なため、かしめ強度が不足しているものがある。そのため、ブレーキペダルを強く踏むとかしめが外れてブレーキペダル踏力がマスタシリンダに伝達されずブレーキが効かなくなるおそれがある。

全車両、制動倍力装置の製造ロット番号を点検し、該当するものは制動倍力装置を良品に交換する。
